# 45. 令和4年災第8603号萩生川河川災害復旧工事（飯豊町萩生地内） 概要

河川名： 一級河川萩生川  
 箇所： 飯豊町萩生地内  
 被災延長：  $L = 48.1\text{m}$   
 被災原因： 令和4年8月3日～8月4日の豪雨  
 復旧工法： 連節ブロック張（1:2.0）  
 使用ブロック： ラブロック（共和コンクリート工業株式会社）  
 工期： 令和5年6月23日～令和7年1月31日  
 受注者： 株式会社ヤマキチ  
 特記事項： 被災箇所上流側に土砂堆積があり、  
 合わせて施工を行った。

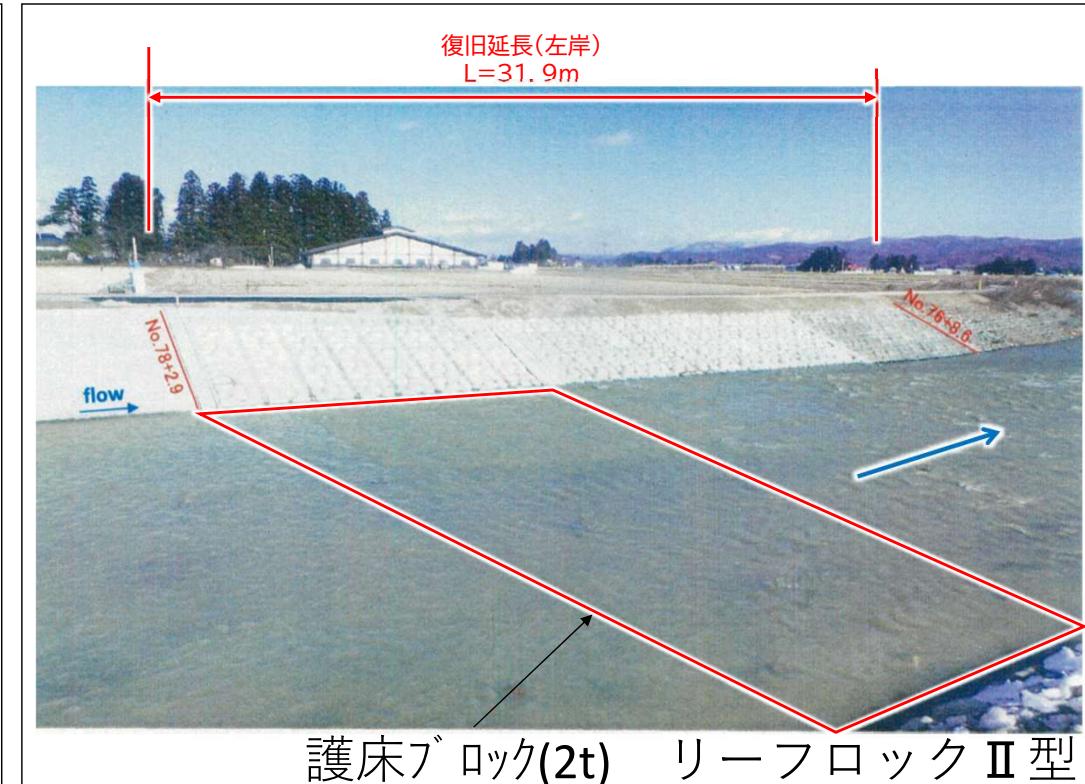
## 完成写真

撮影日：令和6年1月上旬
