PC鋼材破断確認後の対応事例

村山総合支庁建設部道路課
技師 富樫 純哉

橋名:見崎橋
橋梁形式:5径間ポストテンション方式T型単純桁橋
橋長:L=142.1m
幅員:W=8.8m(0.6+6.5+1.3+0.4)m
架設年次:1972年(53年経過)

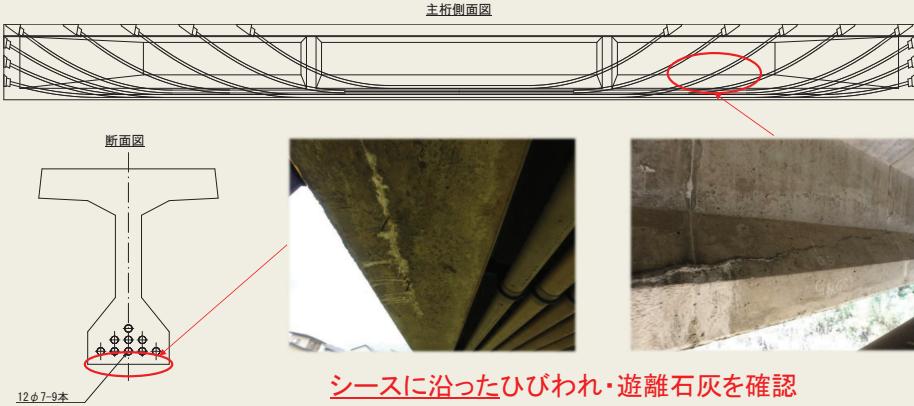
損傷状況

シースに沿ったひびわれ・遊離石灰を確認

シース内のグラウト充填不良により、路面から侵入した水分が空隙内に滞留し、凍結膨張による損傷が生じたと推定

- 橋面防水工、伸縮装置補修工: 床版や桁端部からシース管への水分浸透防止
- グラウト再注入工: PC鋼材とコンクリート一体化のため

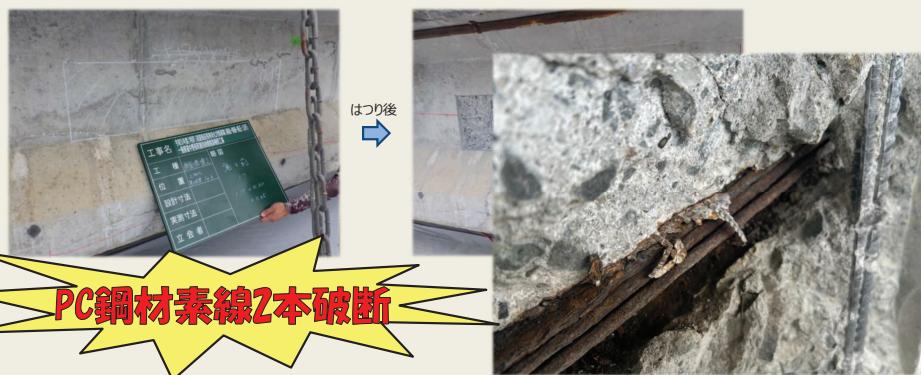
歩道直下の外桁側面のうき…PC鋼材が露出

●破断箇所についても**グラウト充填により損傷進行を抑制**

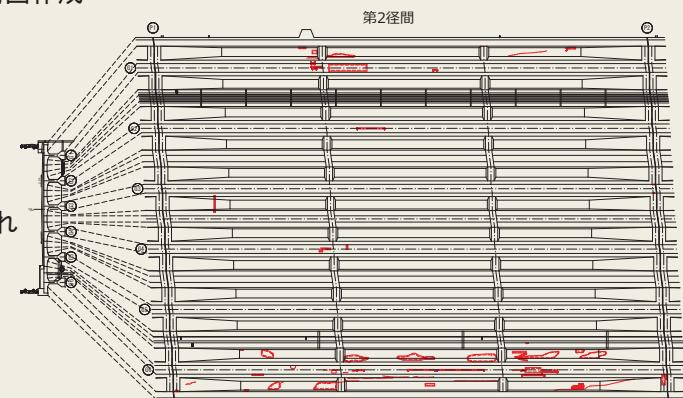
① 近接目視による損傷図作成

- ・損傷範囲
外桁に集中している
特に歩道直下部
- ・主桁下面側面ひびわれ
シースに沿って発生

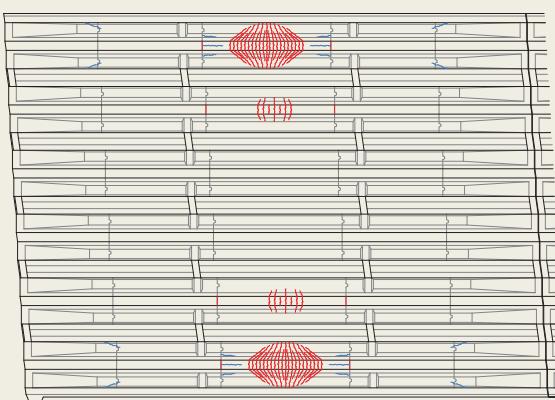
現況耐荷性能結果と既往論文より、耐荷性能低下を判断する着目位置を整理

- ①外桁のセグメント目地部の目開き
- ②主桁の曲げひびわれ
- ③隣接桁の目開き
- ④隣接桁の曲げひびわれ
- ⑤横桁のせん断ひびわれ

維持管理計画の策定：着目すべき箇所を重点的に確認する定期観測(年1回)を実施
