山形県民の海・プール「スパール」 ドア及び窓サッシ修繕業務 仕様書

(1) 流水プール棟防火ドア及びプールサイドドア修繕

(2) 25mプール棟窓サッシ修繕

竣工年月日	プレンスタッフ株式会社 BRAIN STAFF CO., LTD. 山形県鶴岡市桜新町8-33 一級建築士事務所山形県登録(1105)第1110号 TEL. 0235-24-5510 FAX. 0235-23-9565 一級建築士登録 第367537号 原 拓也	DATE	R6 11	PROJ. NO		PROJ. TITLE	令和6年度山形県民の海・ プール劣化度診断調査業務委託
監理者印		CHECK				DWG. TITLE	流水プール L 建具 (建物内部) 1/100 (A1) 写真撮影位置 平面図 SCALE 1/200 (A3)
施工者印

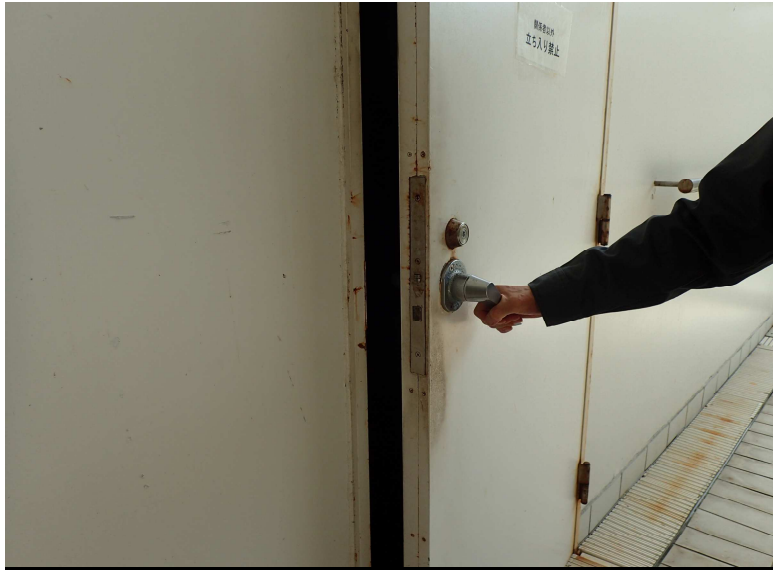
写真No.13

ドアの開閉と施錠の不具合

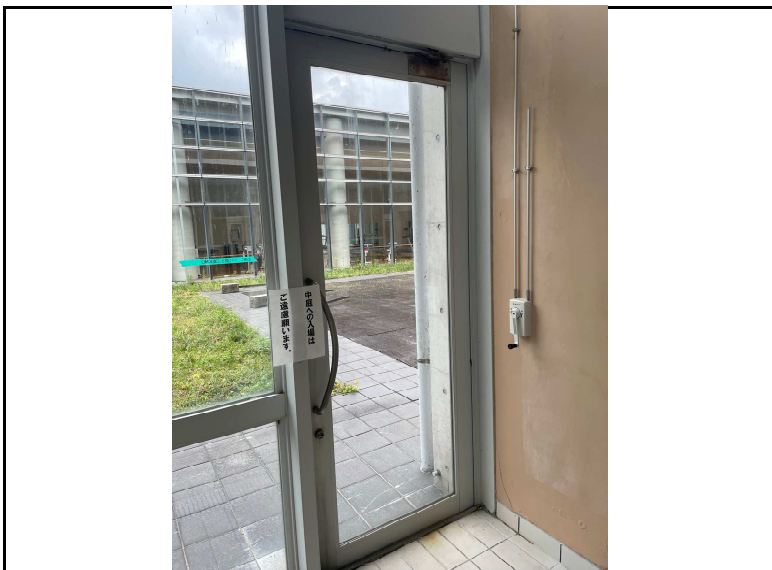
写真No.18

開閉時 異音

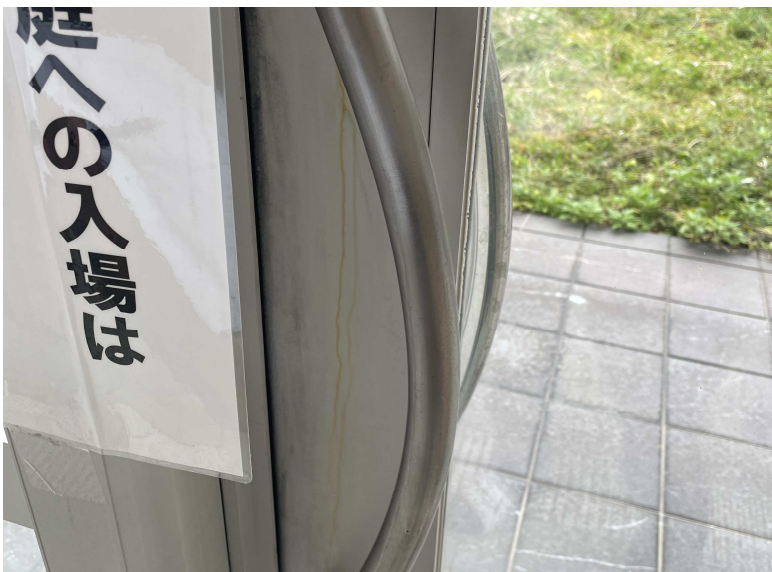
写真No.21

取手 錆び

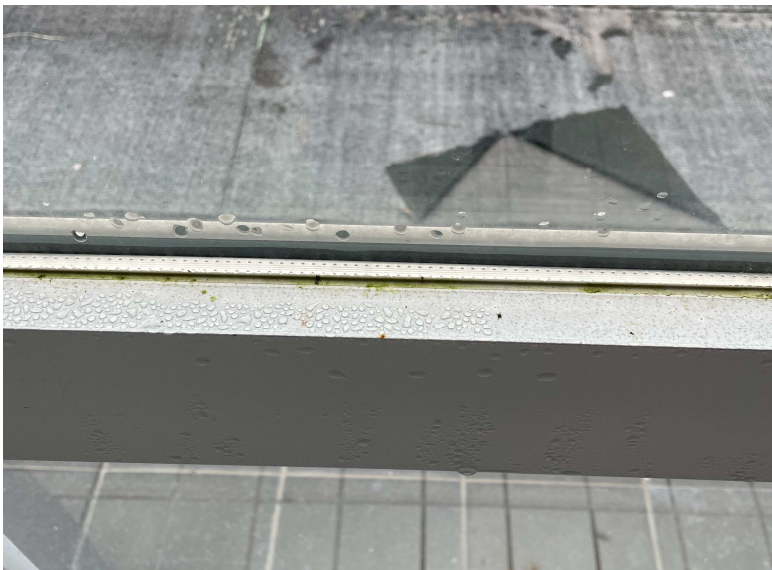
写真No.27

サッシ 結露(全体的に)

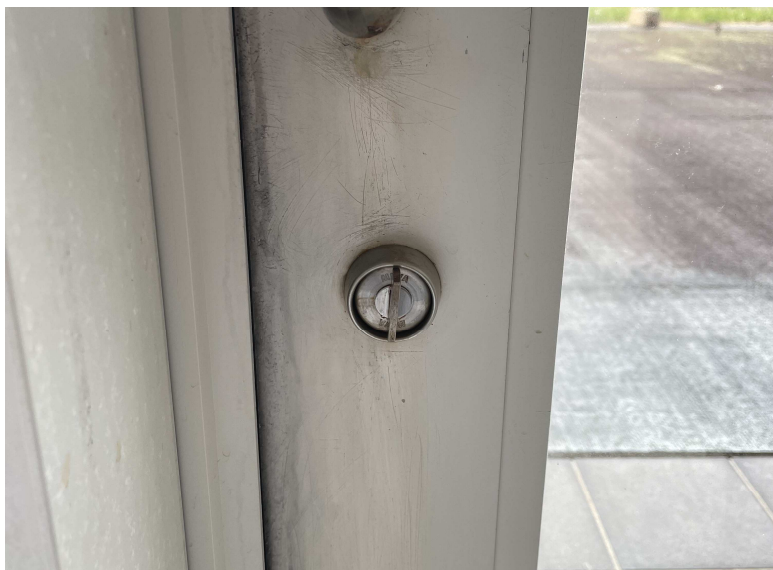
写真No.30

錠 あきづらい

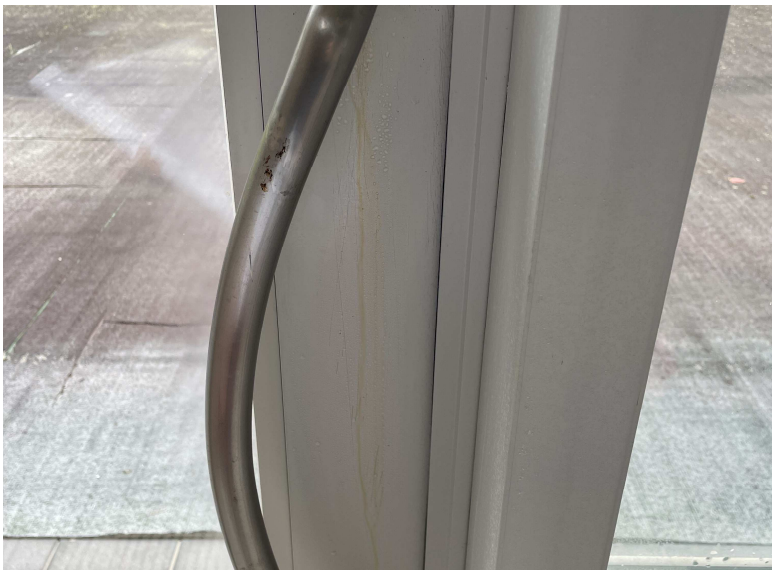
写真No.33

取手 腐食

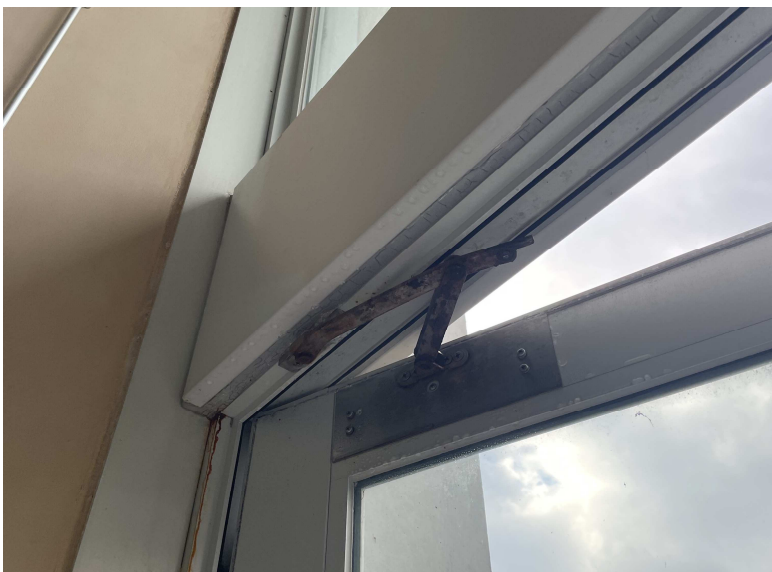
写真No.36

ドアクローザー 劣化

シーリング 劣化

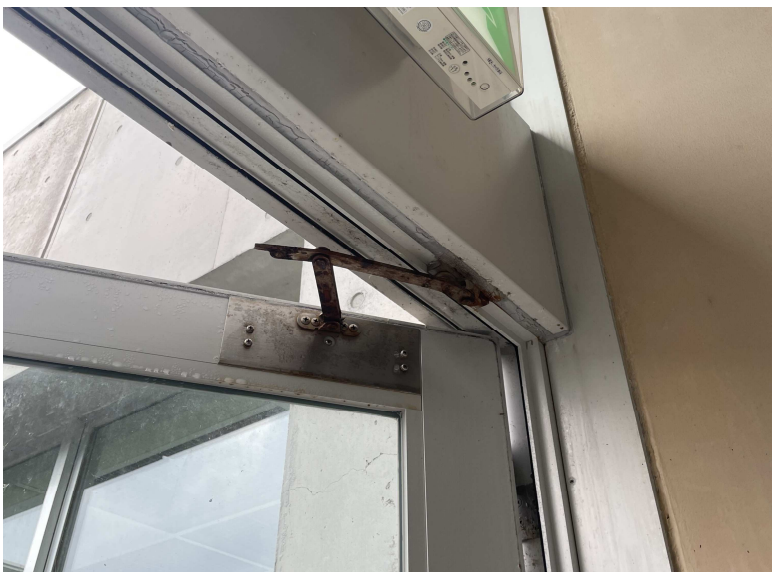
写真No.39

ドアクローザー 劣化

シーリング 劣化

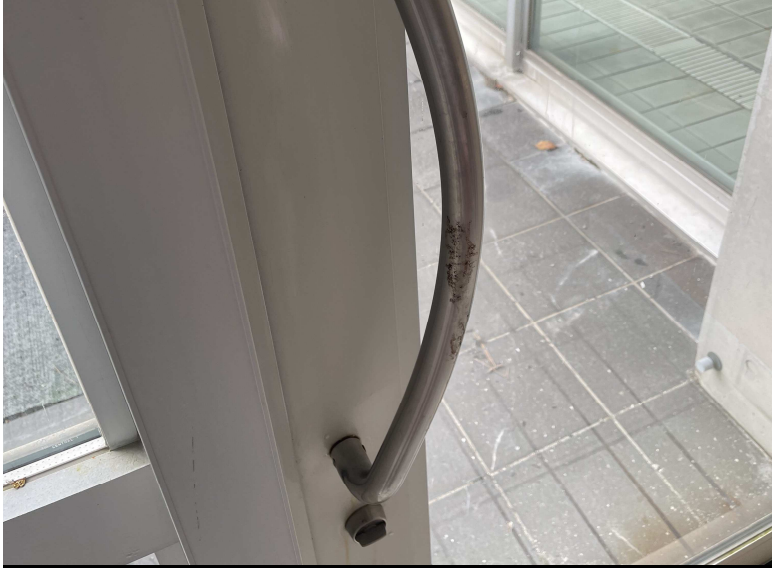
写真No.40

取手 腐食

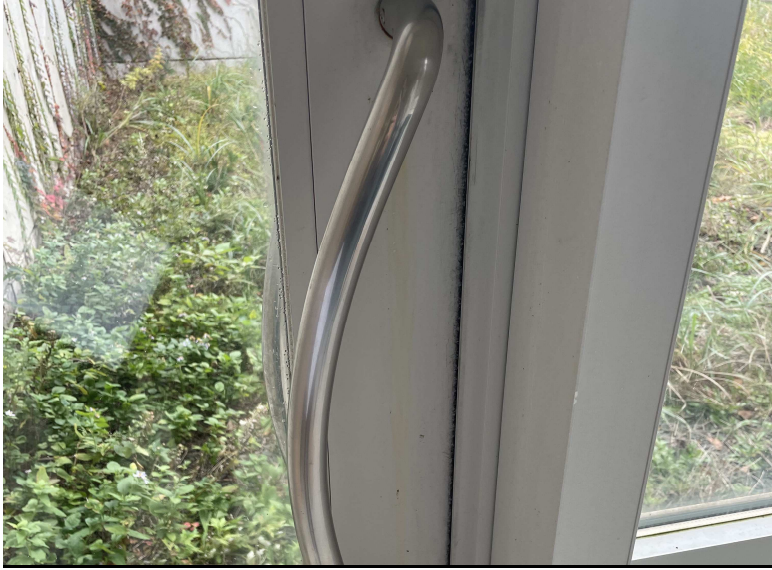
写真No.43

取手 腐食

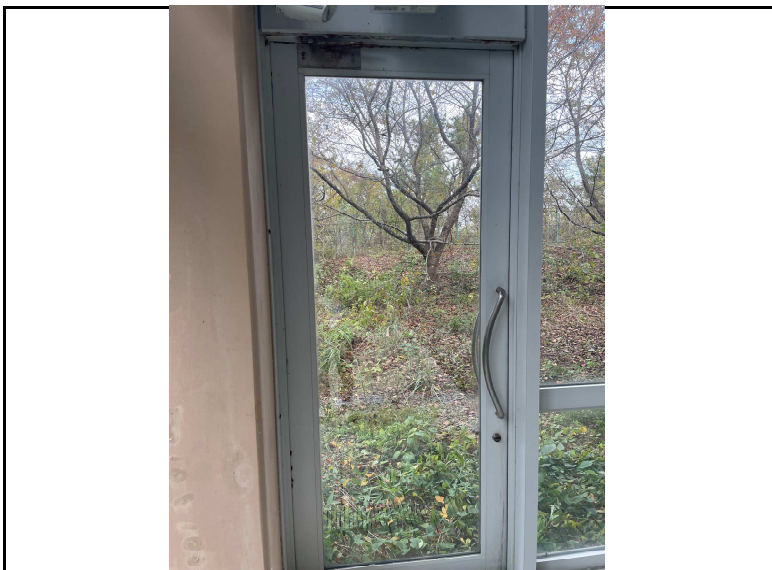
写真No.48

開閉時 異音

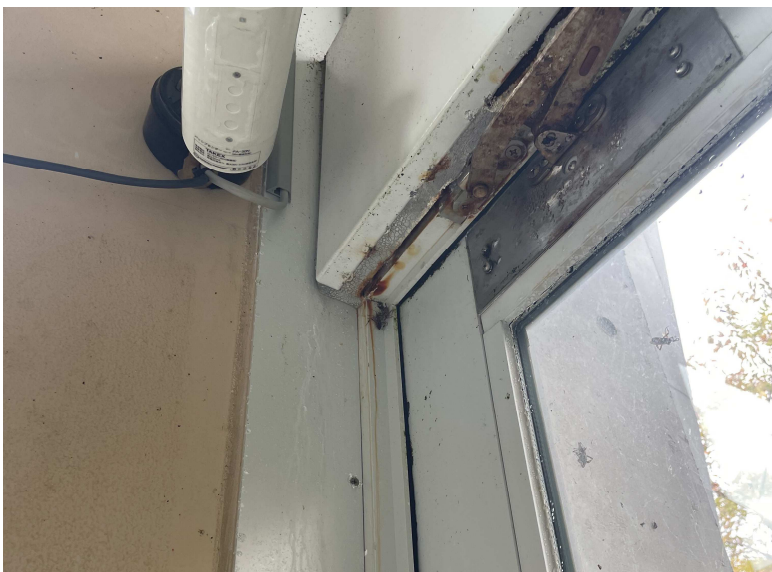
写真No.51

サッシ 腐食

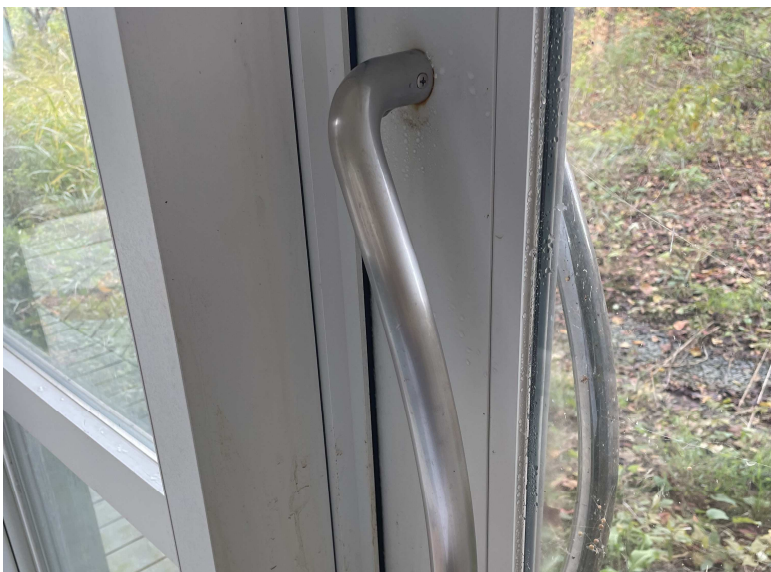
写真No.54

取手 腐食

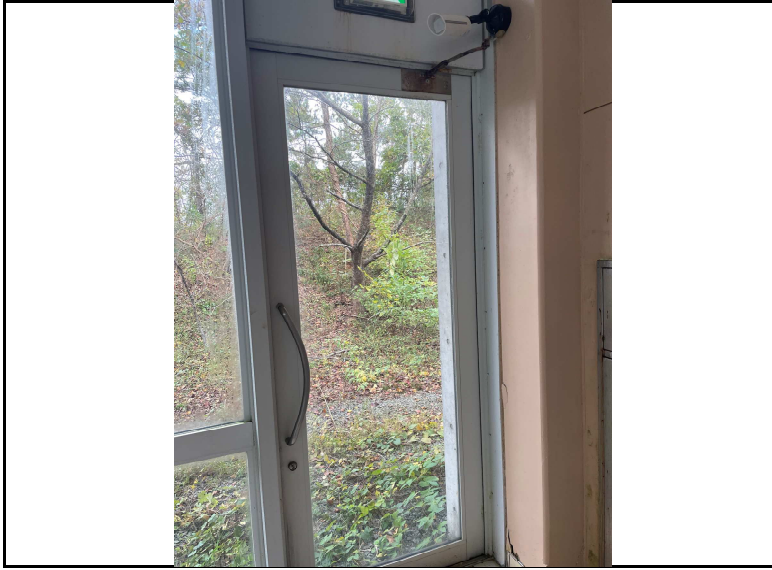
写真No.58

開閉時 異音

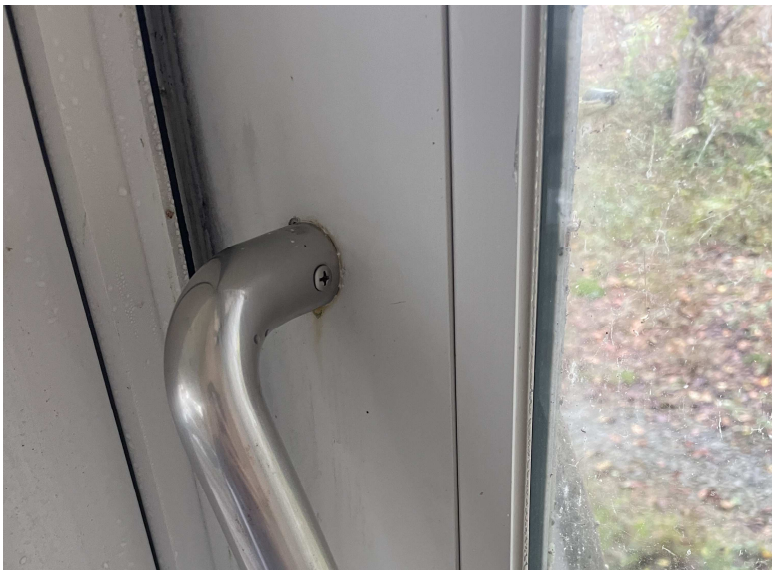
写真No.60

取手 腐食

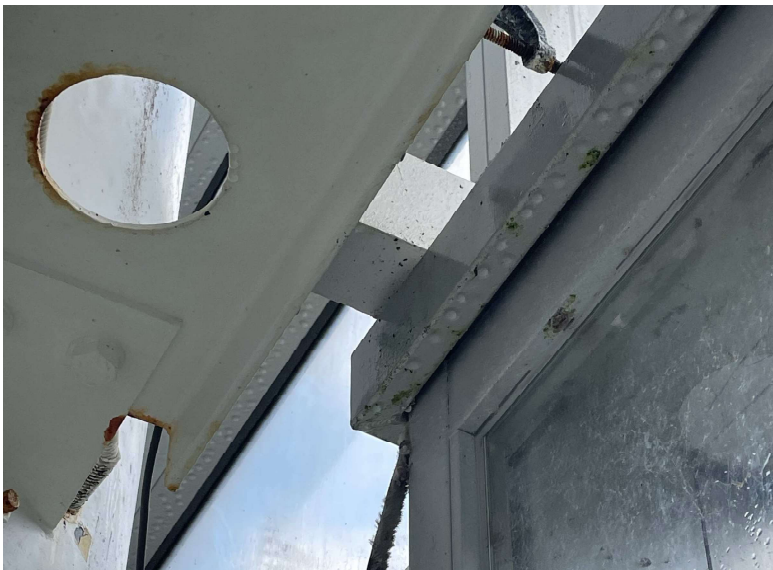
写真No.45

シーリング 劣化

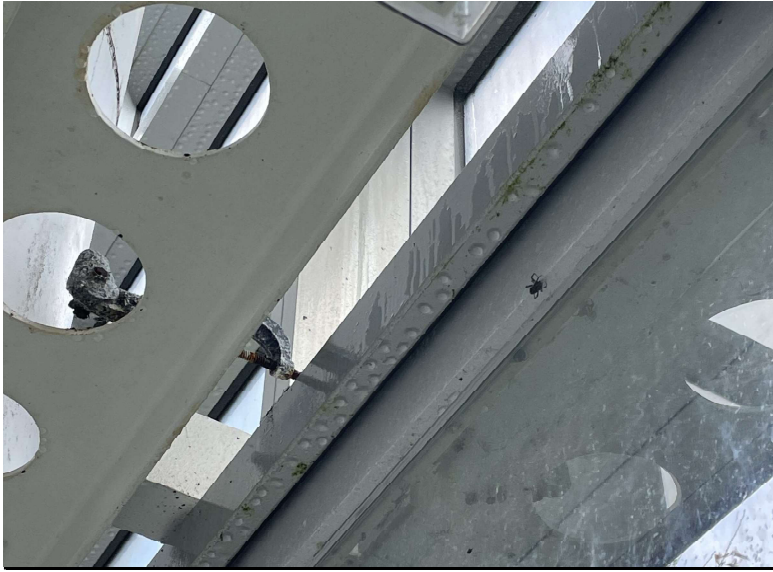
写真No.46

サッシ 結露

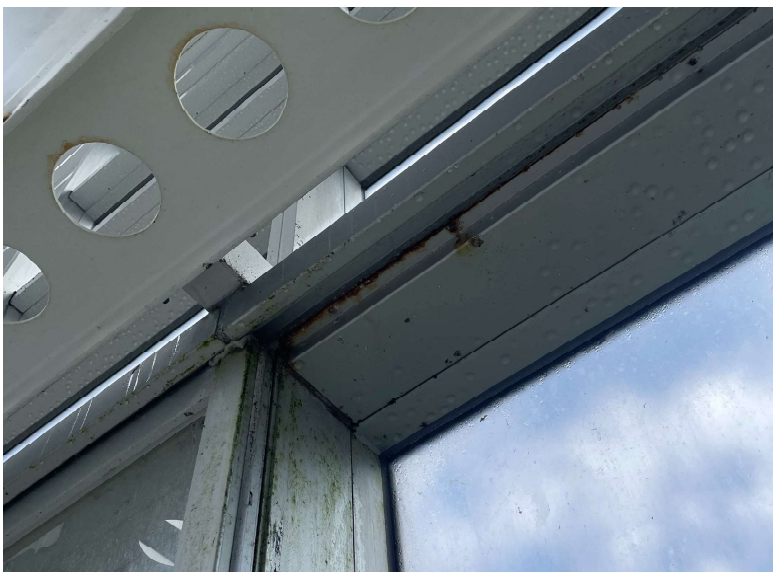
写真No.48

サッシ 腐食

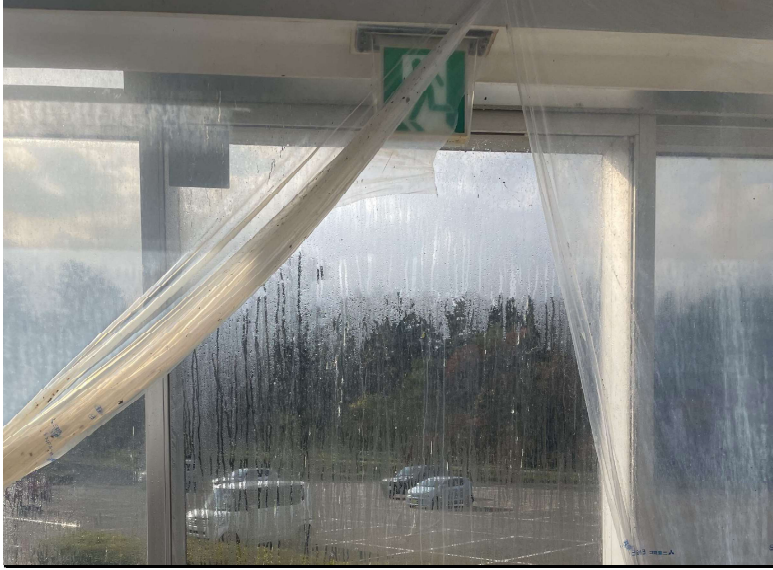
写真No.49

開閉時 異音

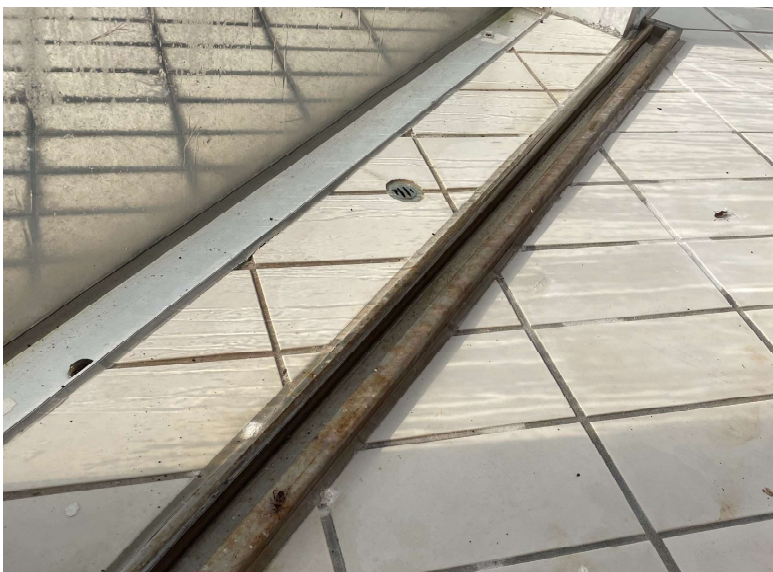
写真No.51

サッシ 腐食

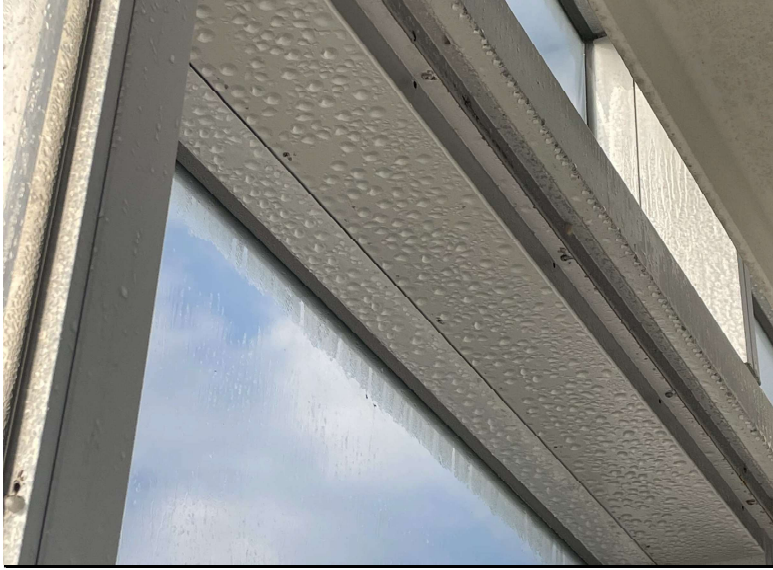
写真No.52

サッシ 結露

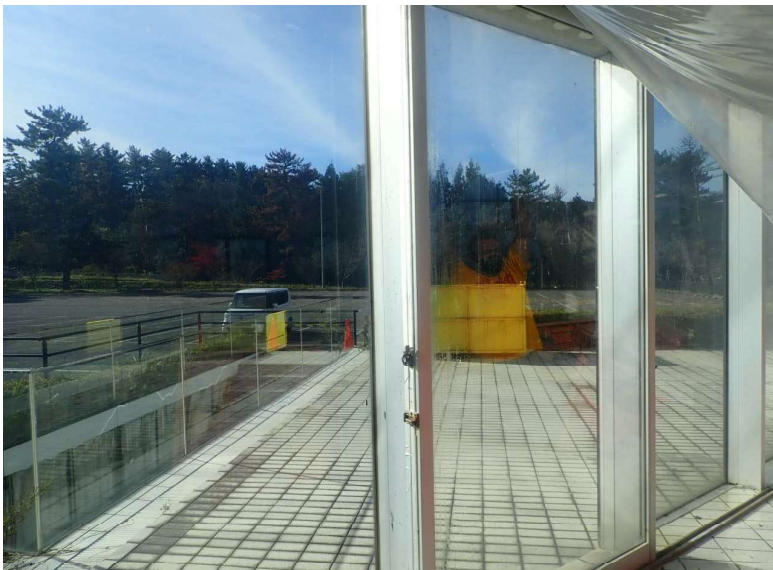
写真No.54

開閉 不可

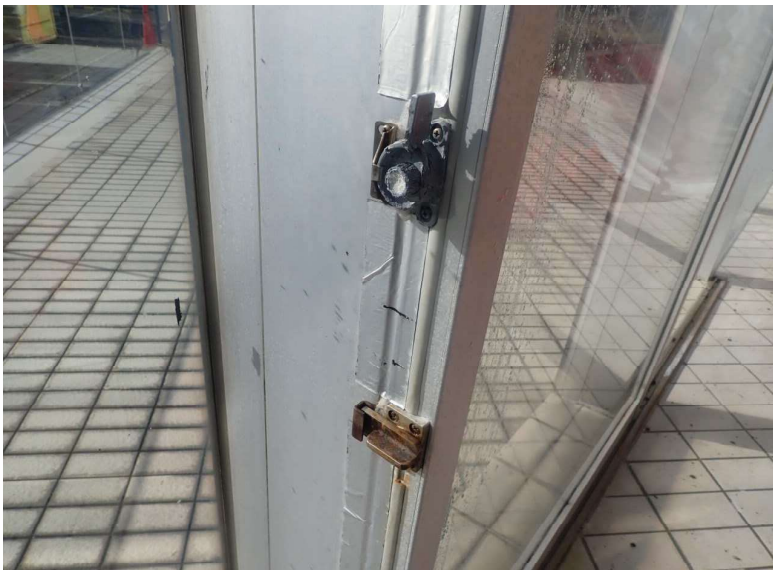
写真No.57

かぎ 腐食

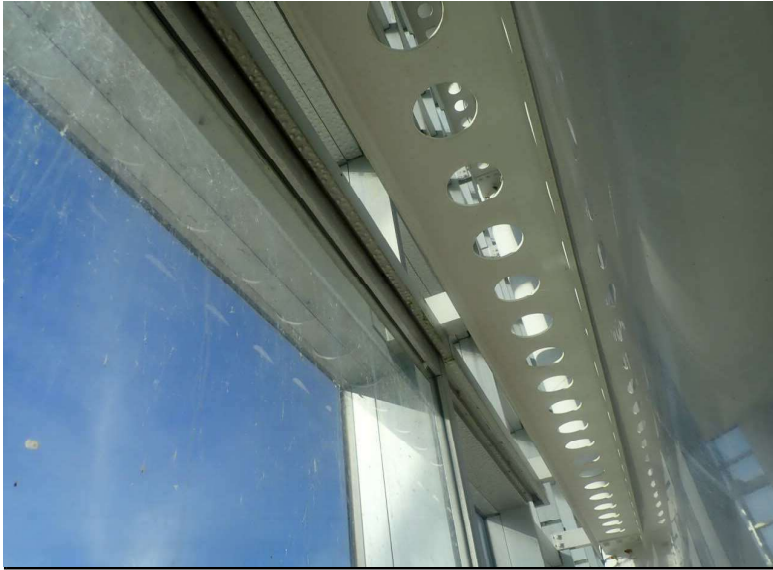
写真No.58

サッシ 結露

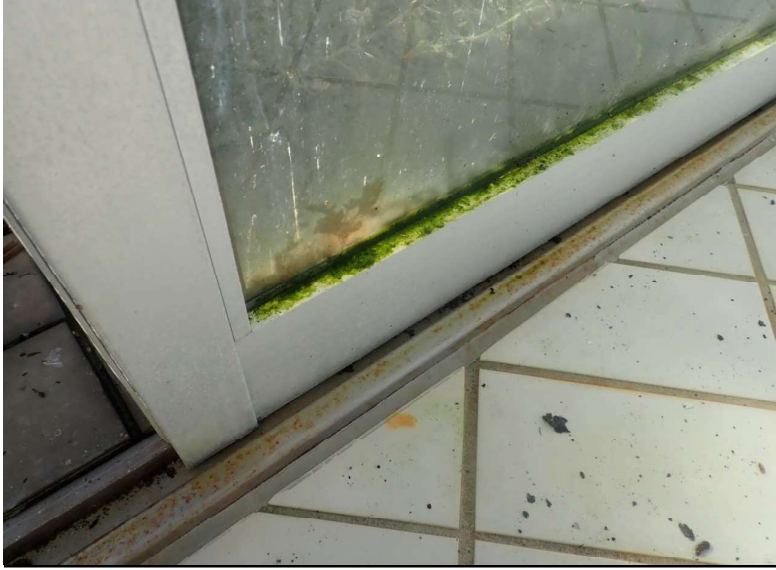
写真No.61

シーリング 劣化

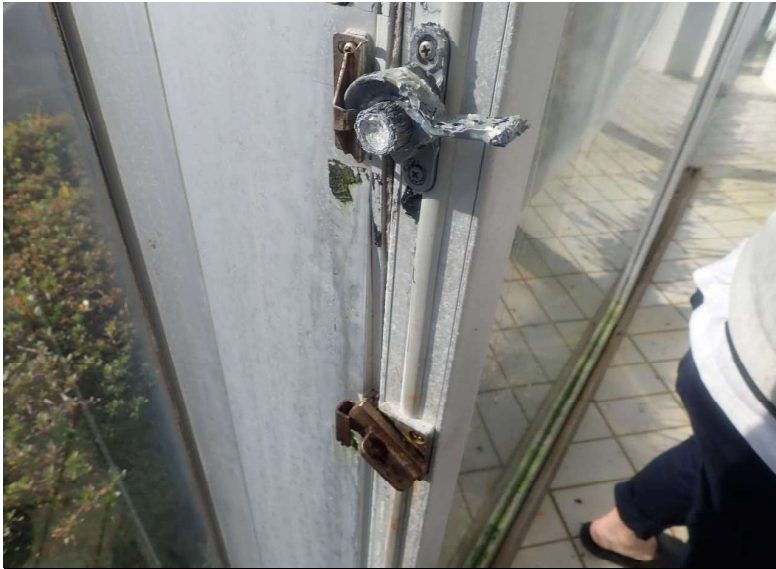
写真No.62

かぎ 腐食

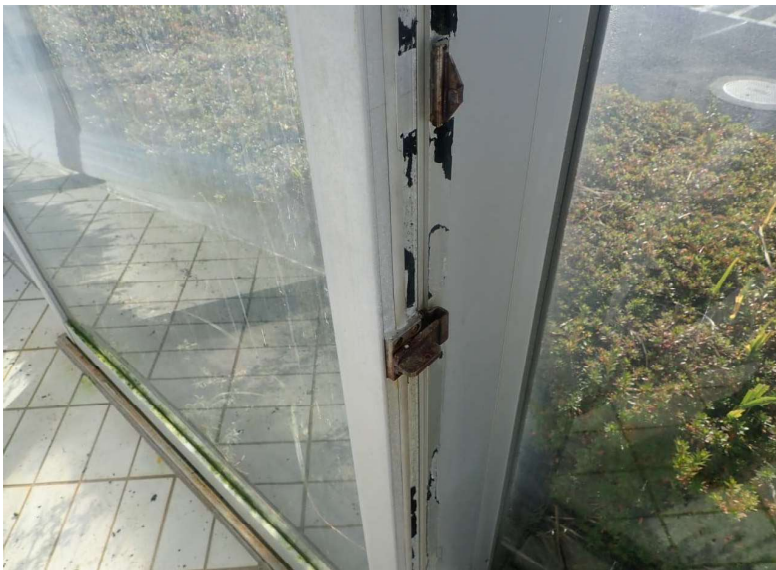
写真No.63

かぎ 損傷

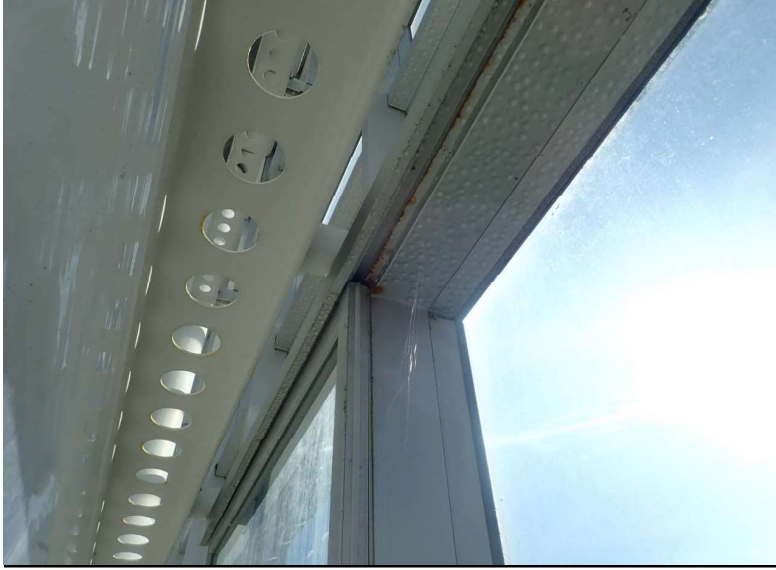
写真No.64

サッシ 結露

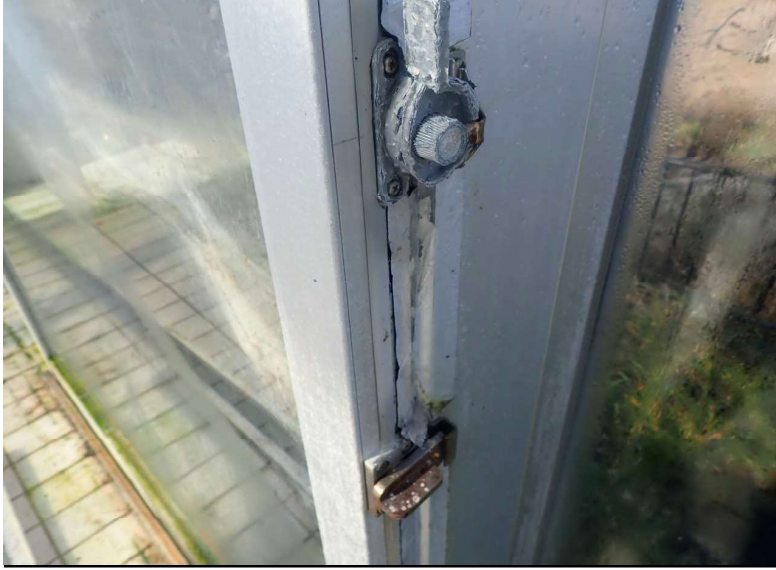
写真No.67

かぎ 腐食

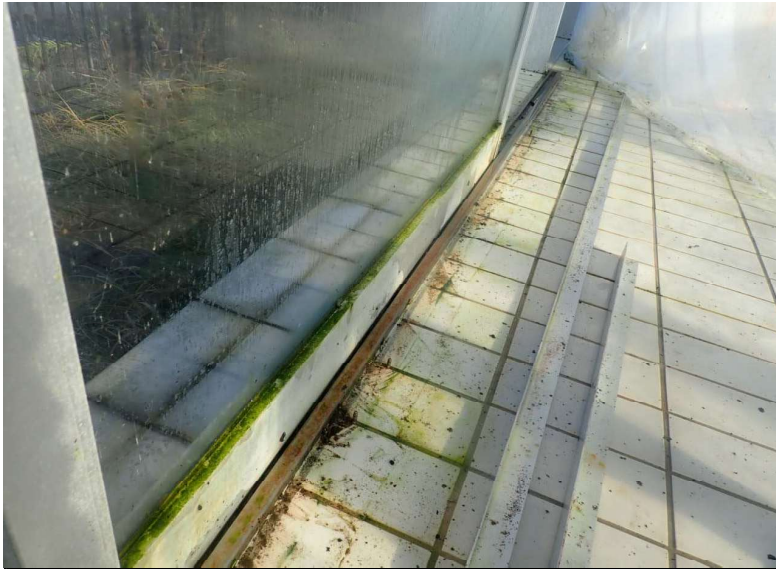
写真No.68

サッシ 腐食

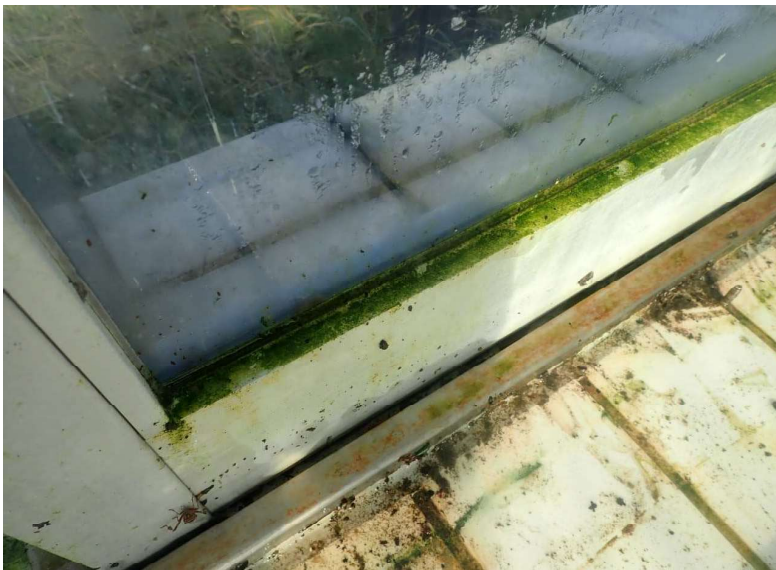
写真No.69

シーリング 劣化

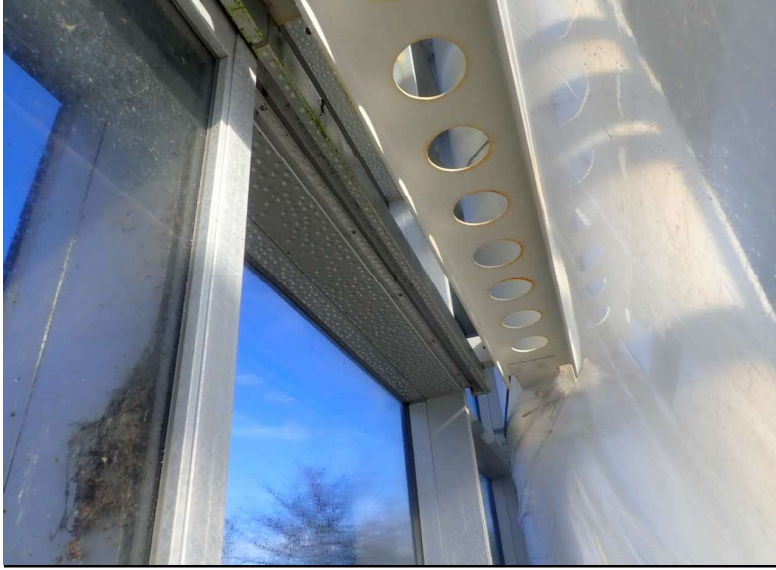
写真No.70

サッシ 結露

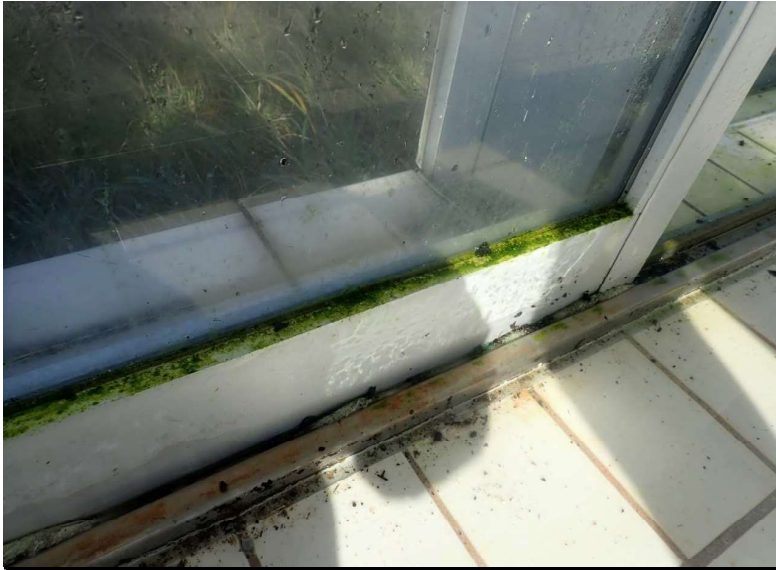
写真No.73

シーリング 劣化

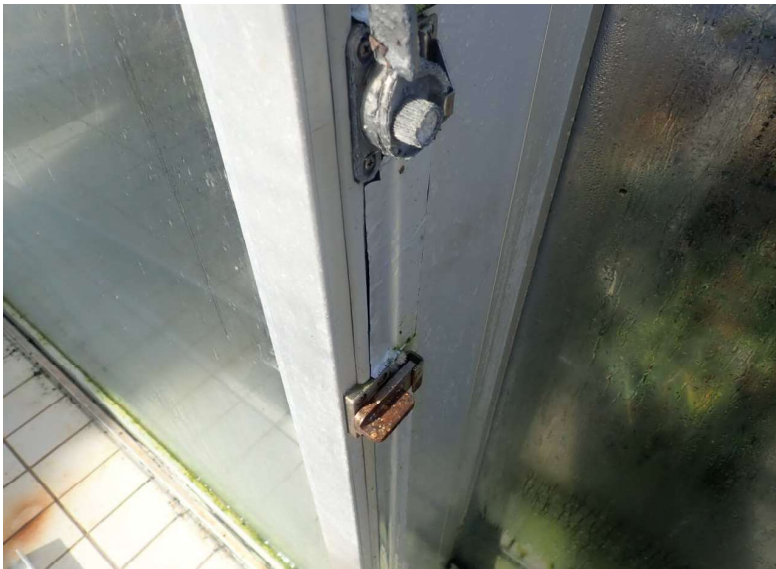
写真No.74

かぎ 腐食

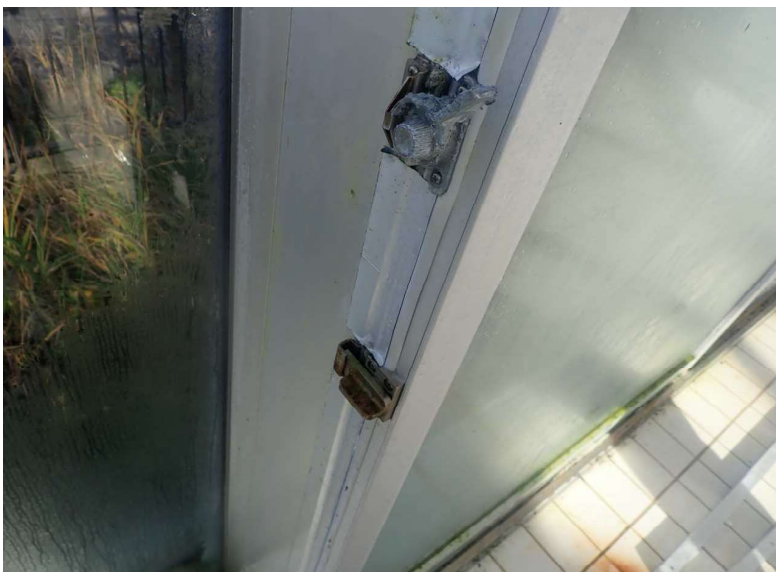
写真No.75

かぎ 腐食

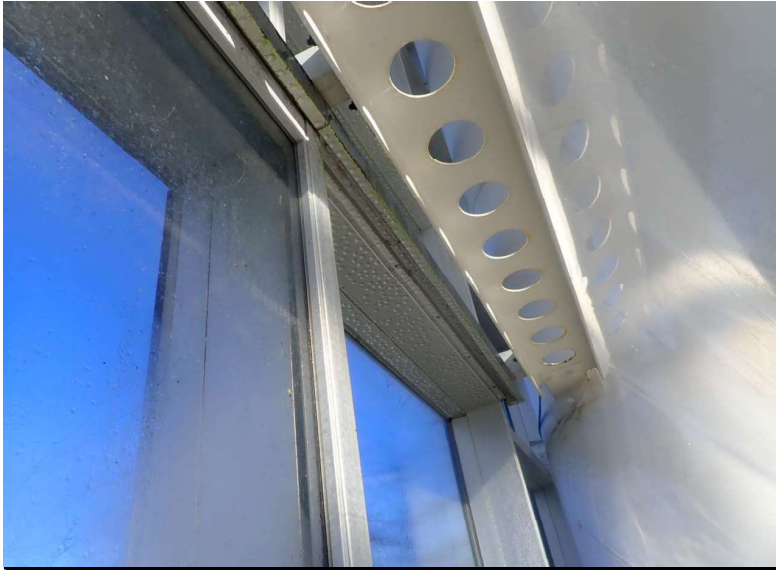
写真No.76

サッシ 結露

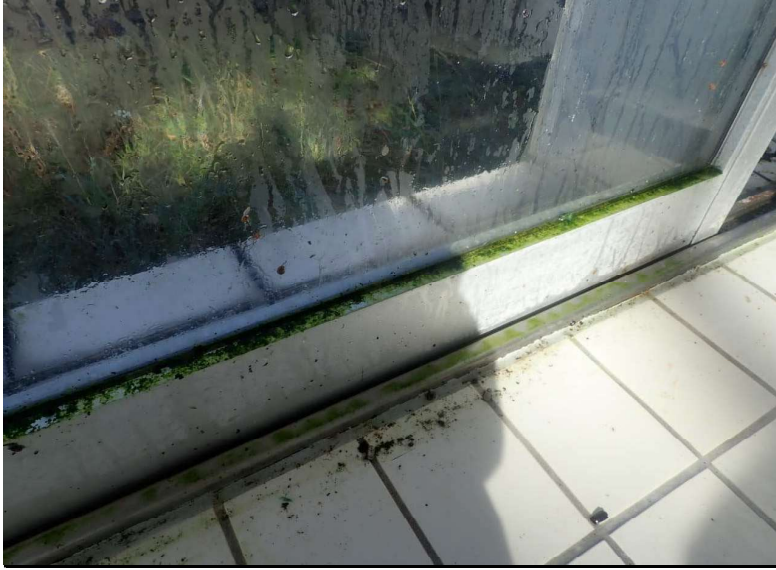
写真No.79

シーリング 劣化

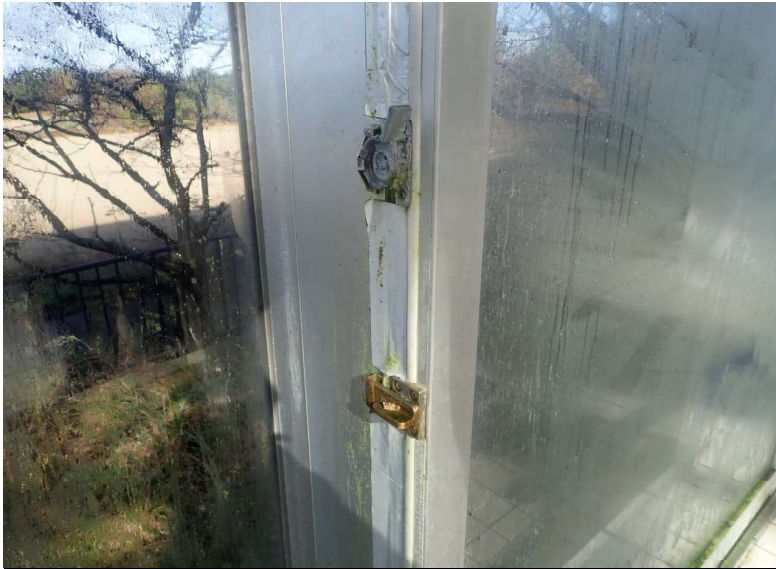
写真No.80

かぎ 腐食

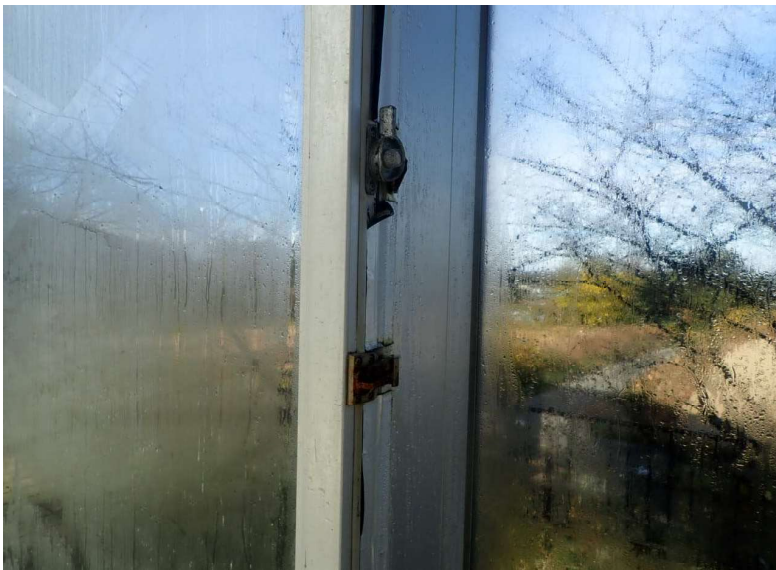
写真No.81

かぎ 腐食

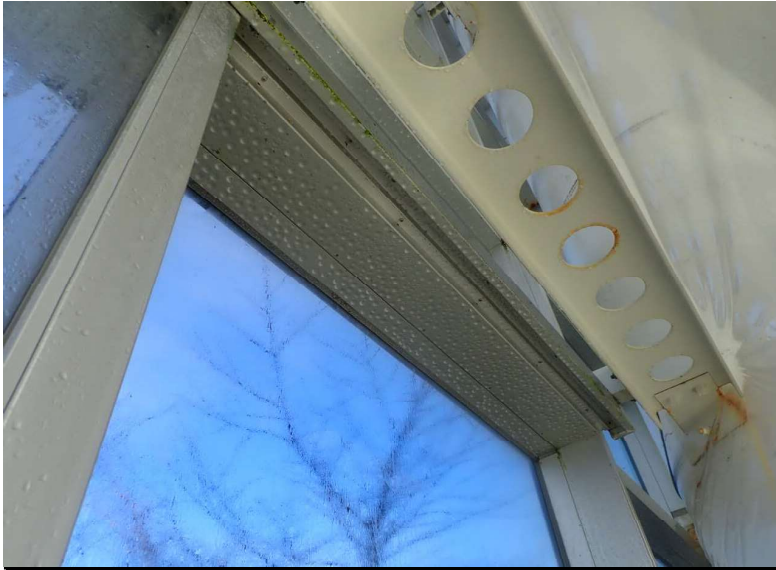
写真No.82

サッシ 結露

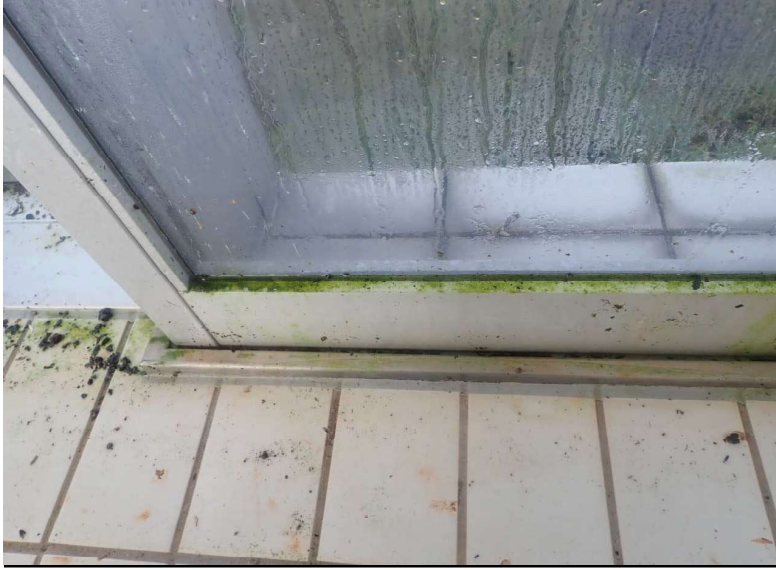
写真No.85

シーリング 劣化

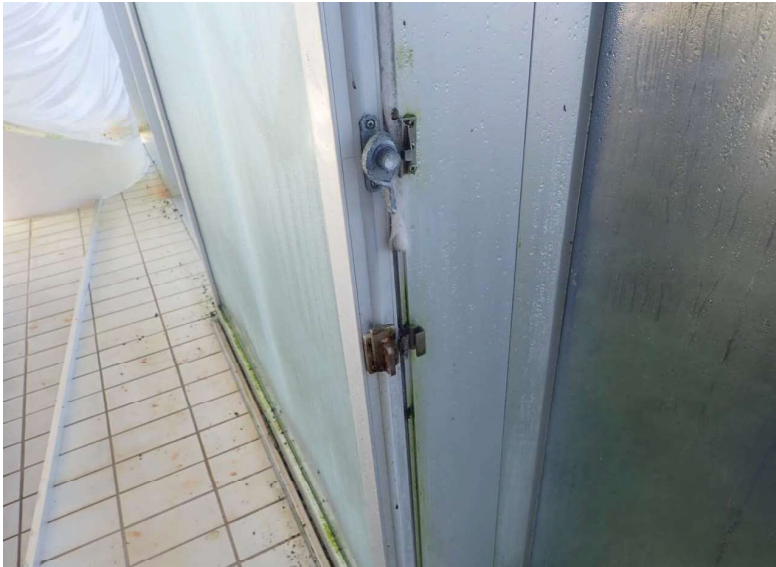
写真No.86

かぎ 腐食

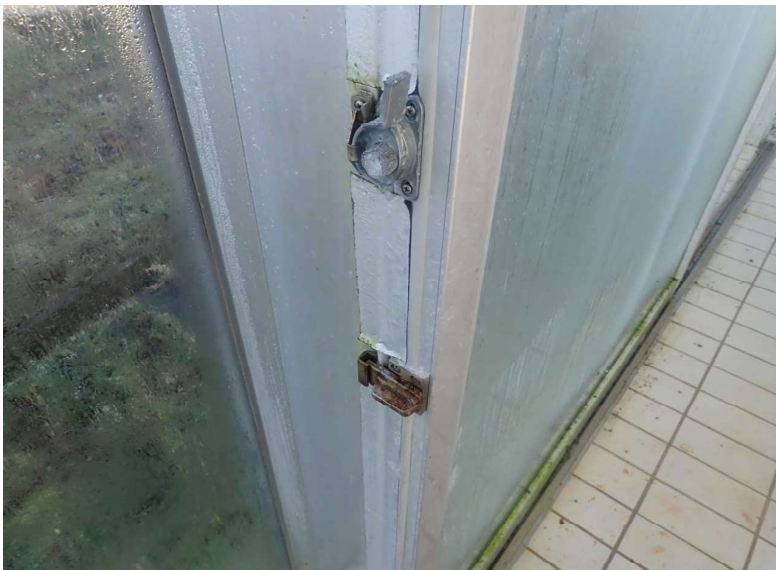
写真No.87

かぎ 腐食

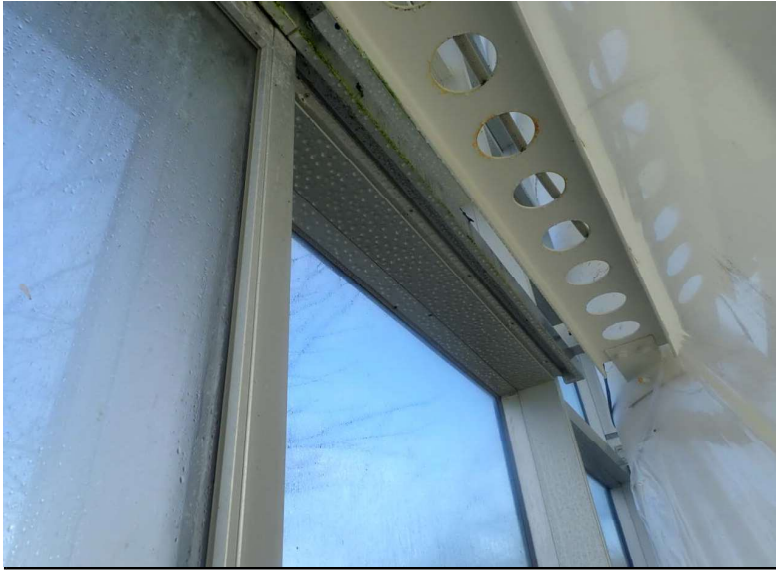
写真No.88

サッシ 結露

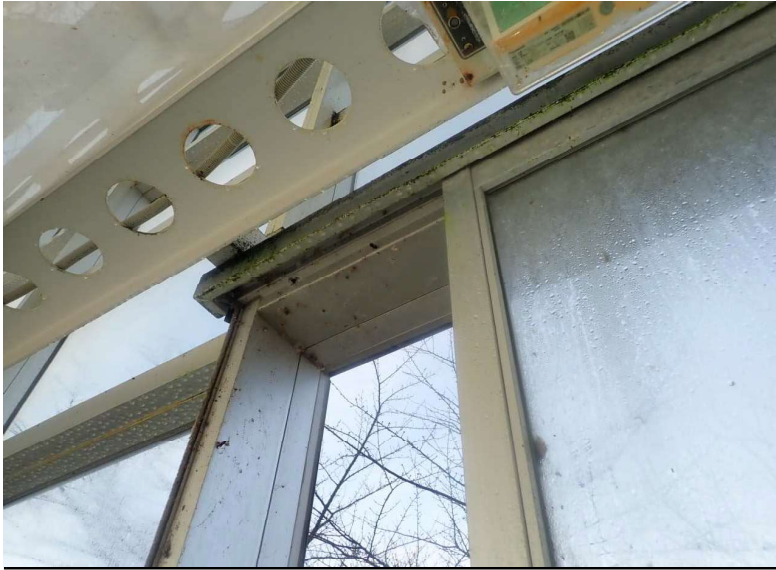
写真No.91

サッシ 腐食

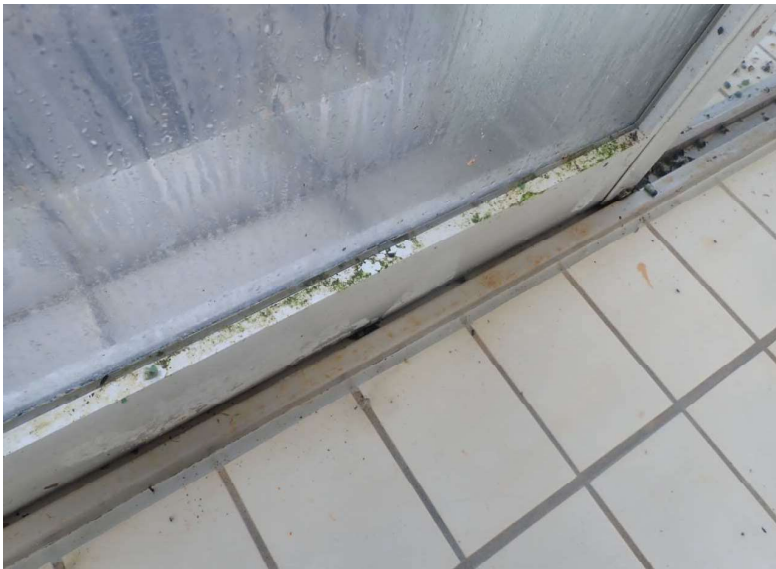
写真No.92

シーリング 劣化

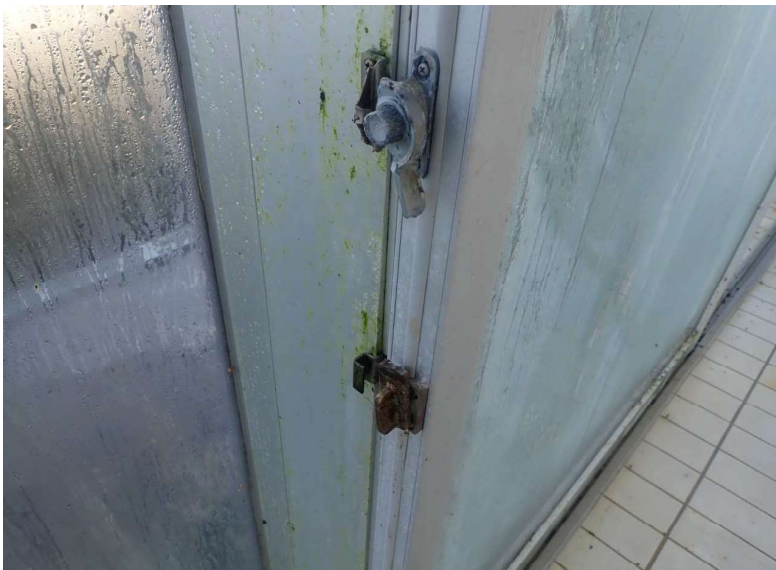
写真No.93

かぎ 腐食

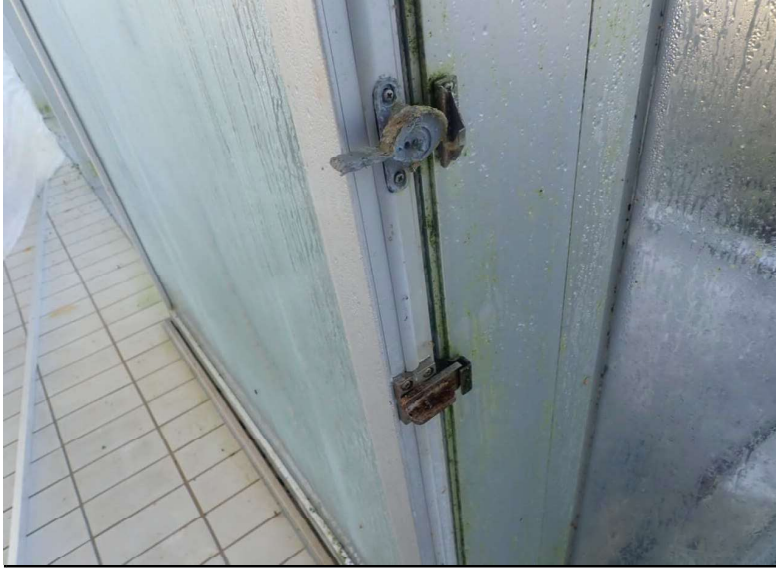
写真No.94

かぎ 腐食

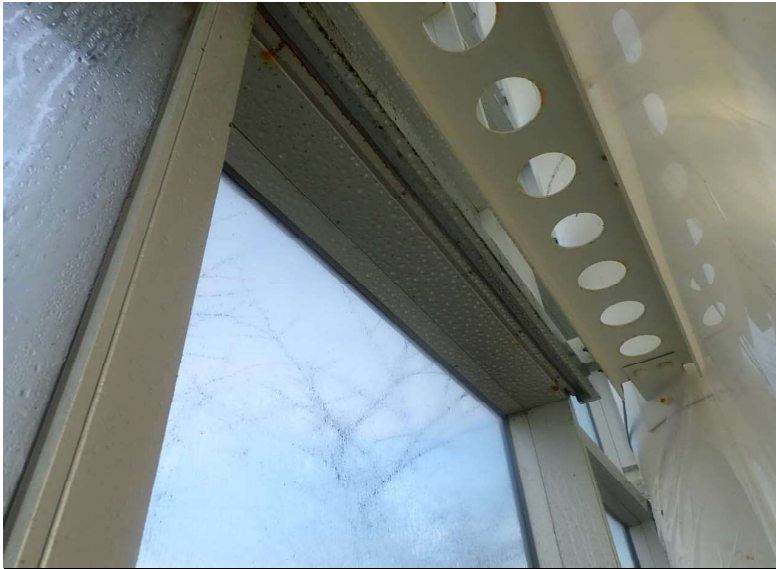
写真No.95

サッシ 結露

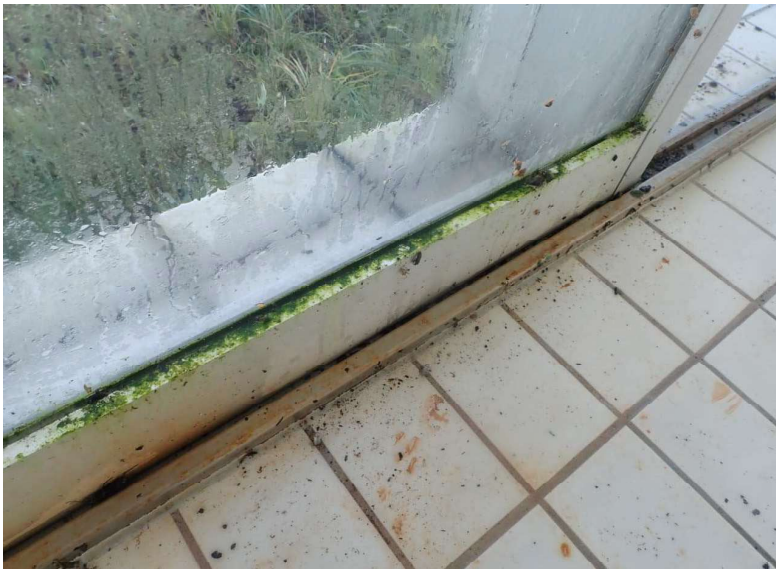
写真No.98

シーリング 劣化

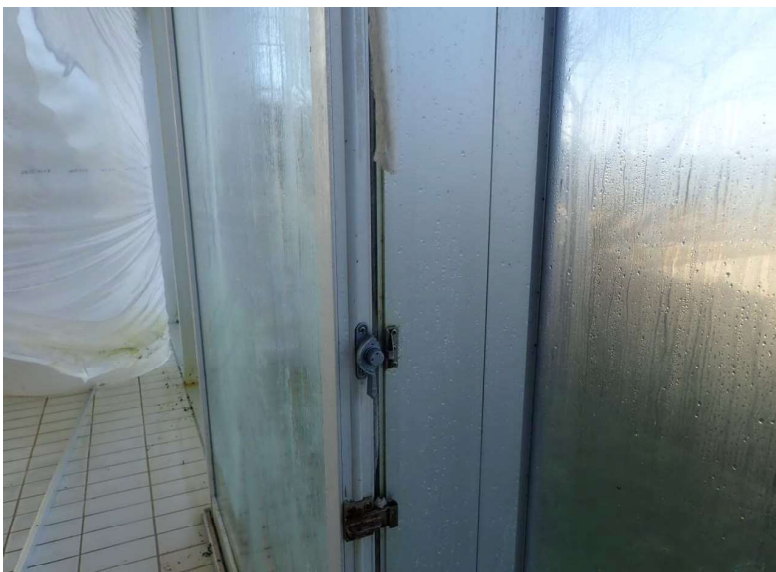
写真No.99

かぎ 腐食

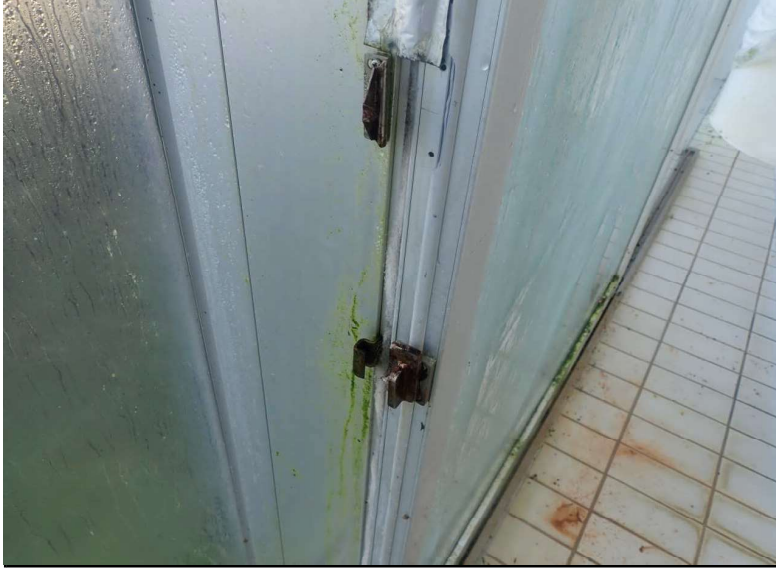
写真No.100

かぎ 損傷
