山形県民の海・プール「スパール」 ドア及び窓サッシ修繕業務 仕様書

(1) 流水プール棟防火ドア及びプールサイドドア修繕

(2) 25mプール棟窓サッシ修繕

竣工年月日	プレンスタッフ株式会社 BRAIN STAFF CO., LTD. 山形県鶴岡市桜新町8-33 一級建築士事務所山形県登録(1105)第1110号 TEL. 0235-24-5510 FAX. 0235-23-9565 一級建築士登録 第367537号 原 拓也	DATE	R6 11	PROJ. NO		PROJ. TITLE	令和6年度山形県民の海・ プール劣化度診断調査業務委託
監理者印		CHECK				DWG. TITLE	流水プール L 建具 (建物内部) 1/100 (A1) 写真撮影位置 平面図 SCALE 1/200 (A3)
施工者印

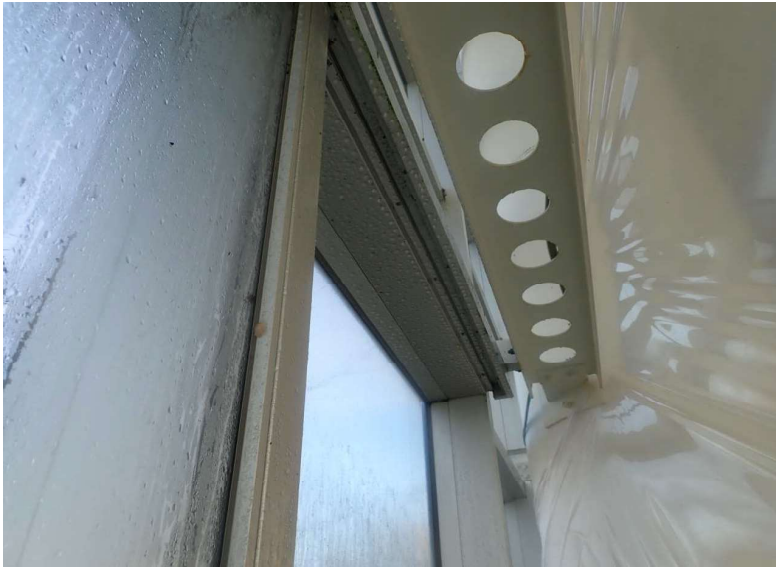
写真No.101

サッシ 結露

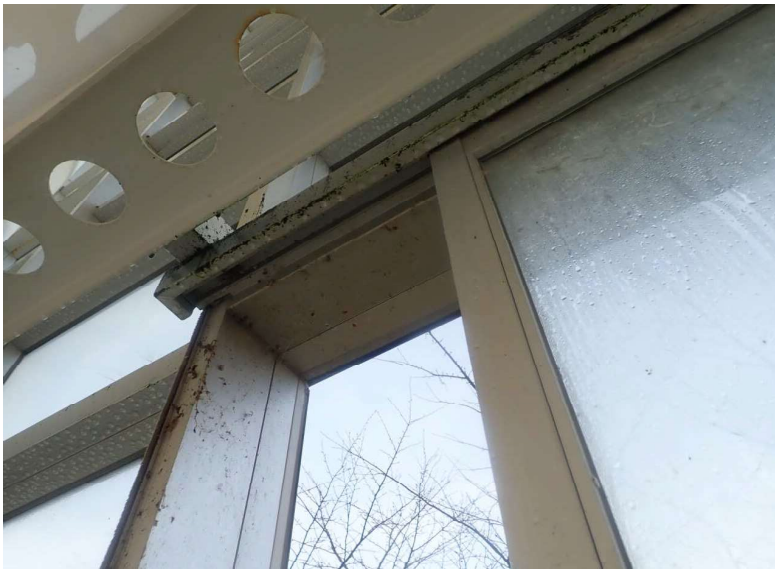
写真No.104

サッシ 腐食

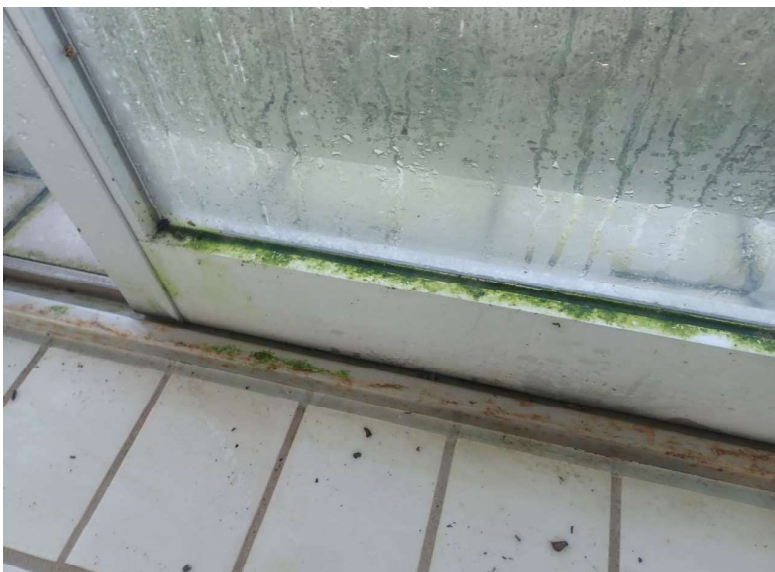
写真No.105

シーリング 劣化

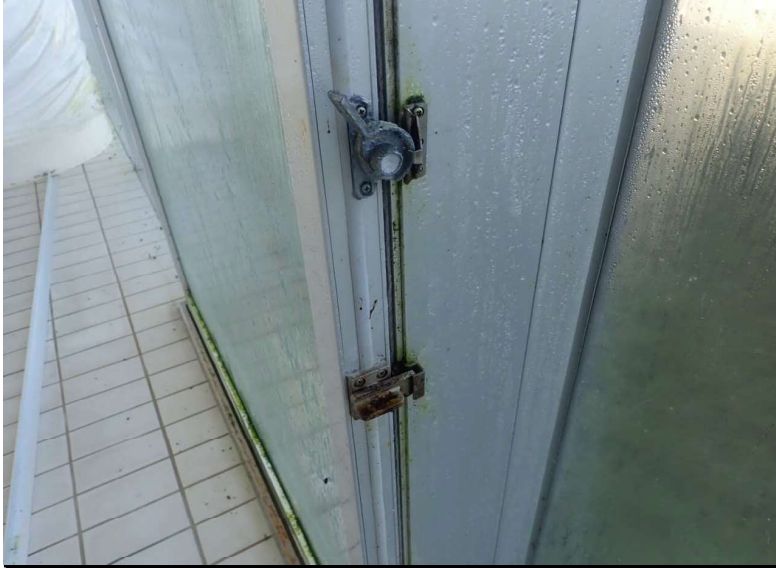
写真No.106

かぎ 腐食

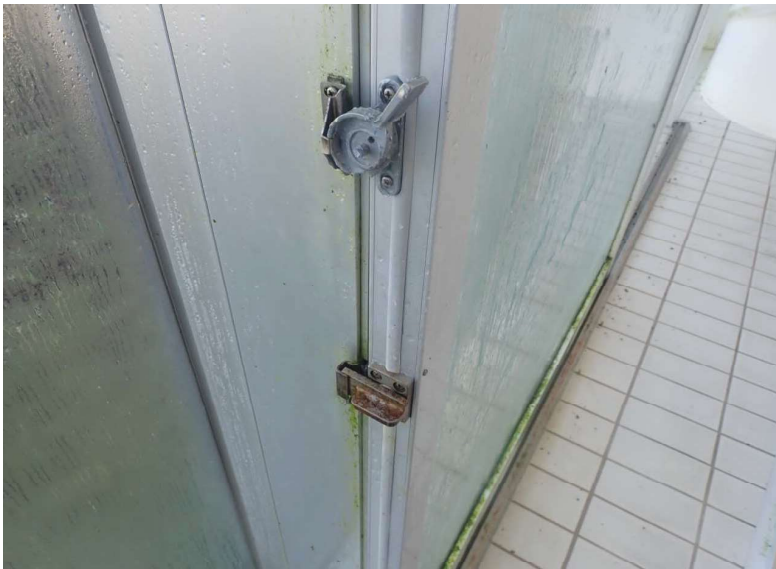
写真No.107

かぎ 腐食

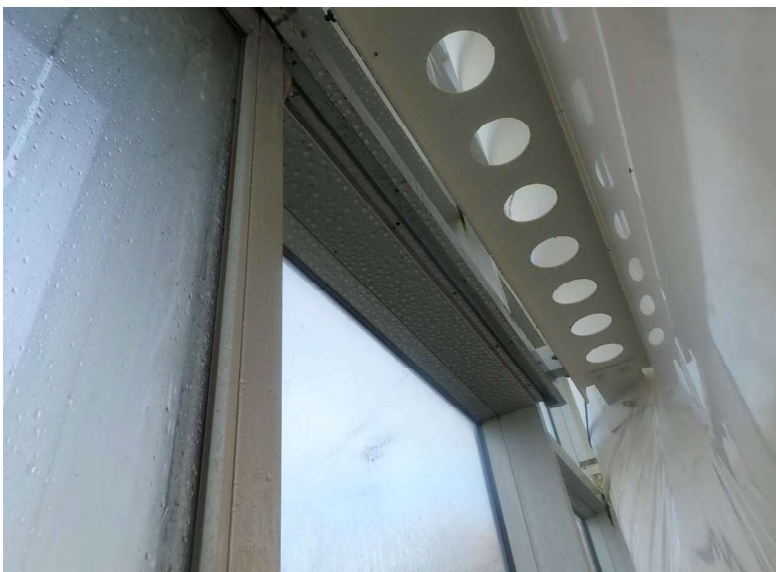
写真No.108

サッシ 結露

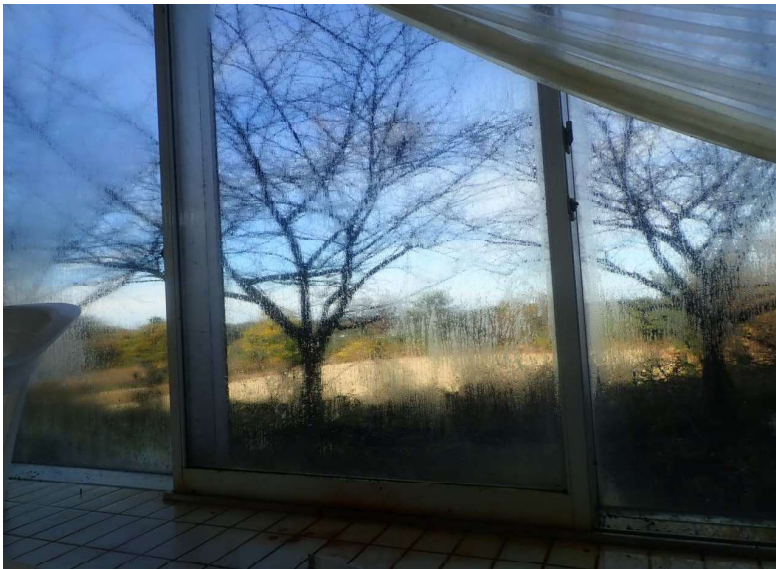
写真No.110

開閉 不可

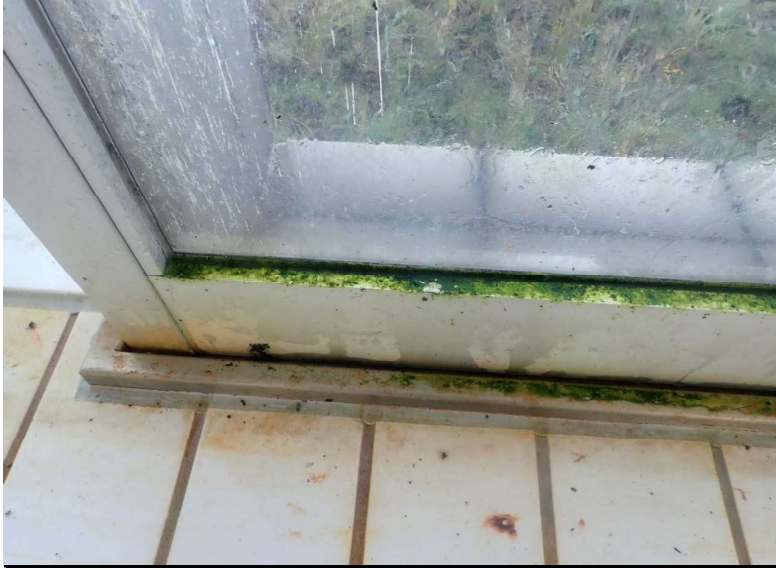
写真No.112

シーリング 劣化

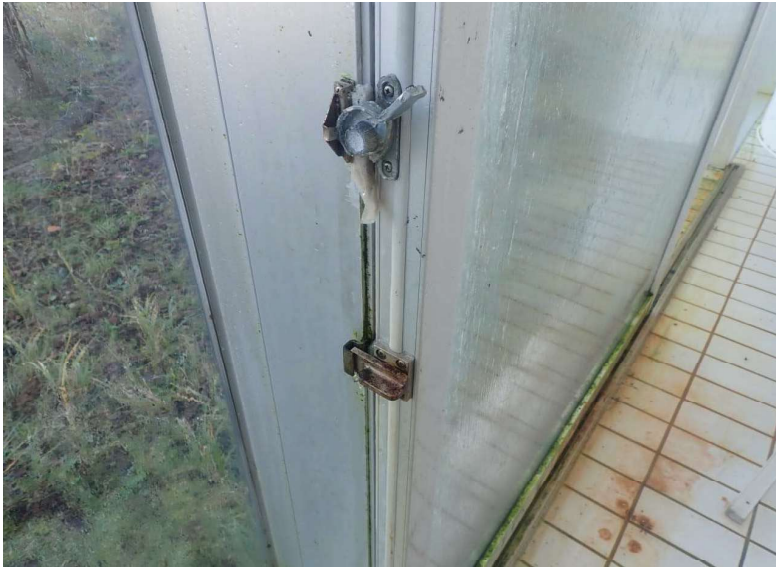
写真No.113

かぎ 腐食

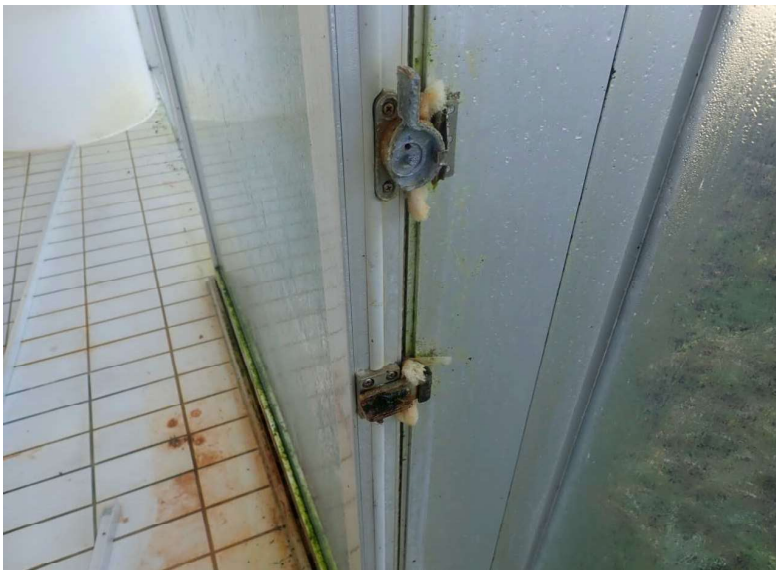
写真No.114

かぎ 腐食

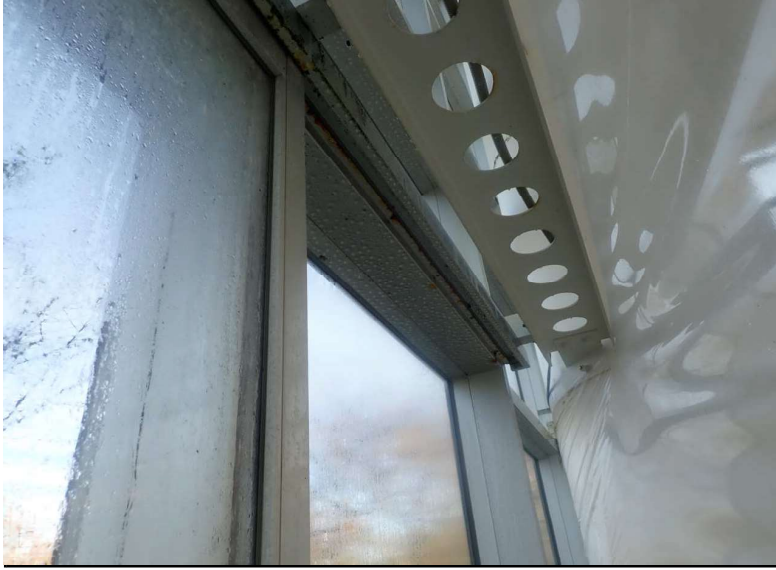
写真No.115

サッシ 結露

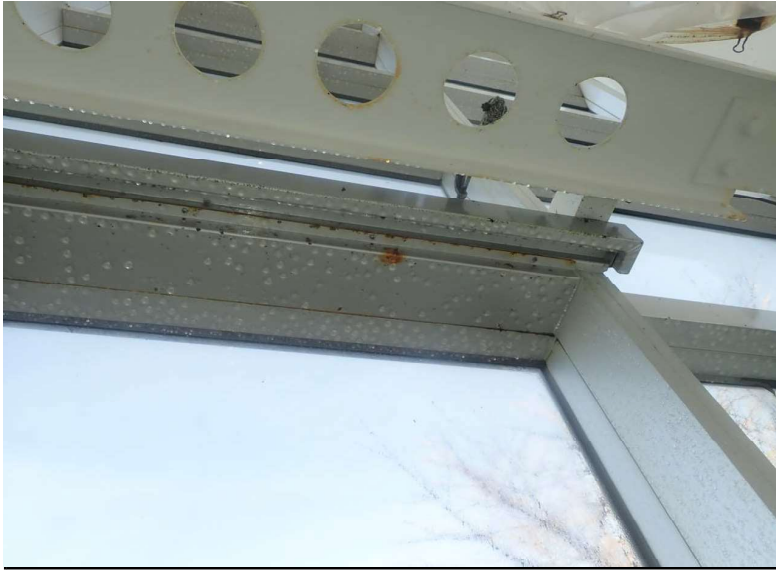
写真No.118

サッシ 腐食

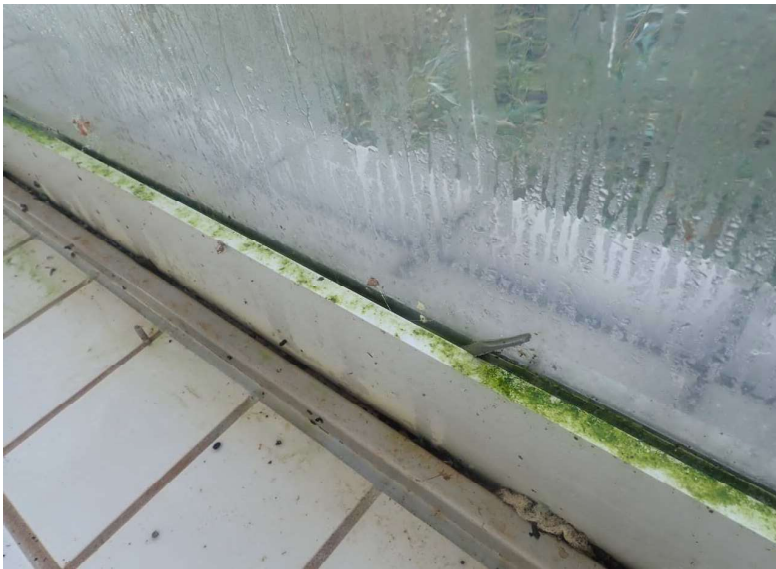
写真No.119

シーリング 劣化

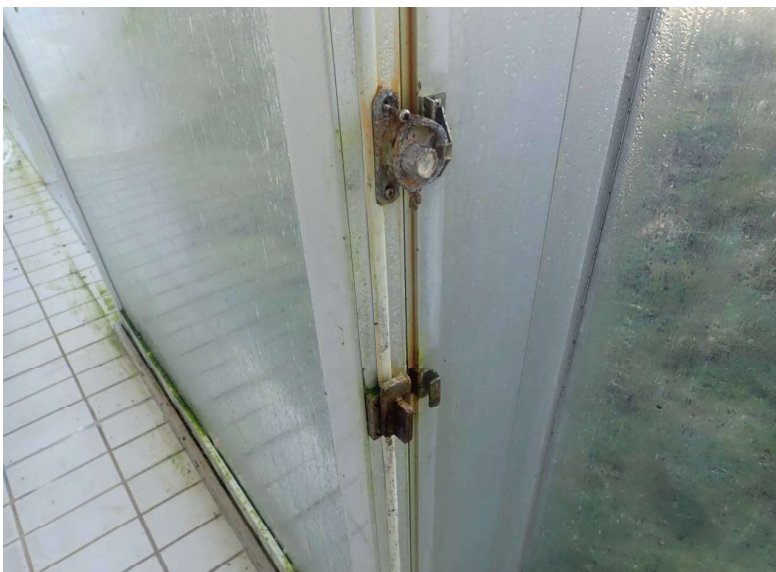
写真No.120

かぎ 腐食

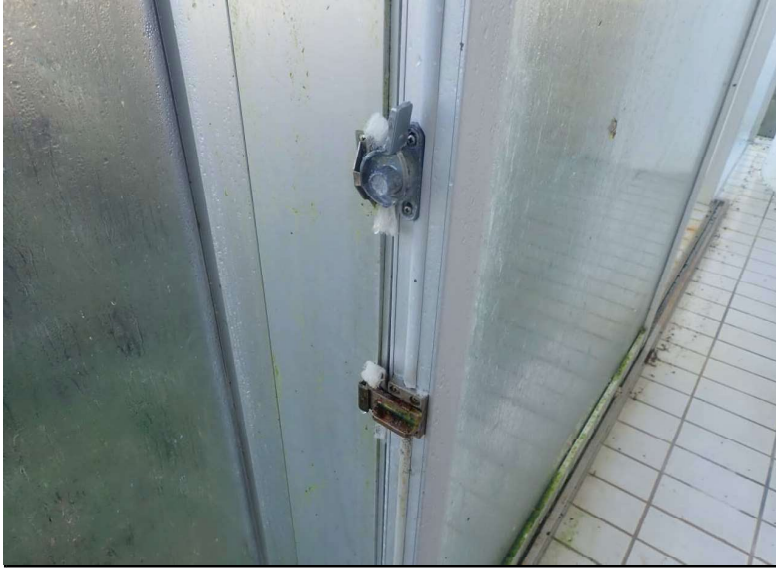
写真No.121

かぎ 腐食

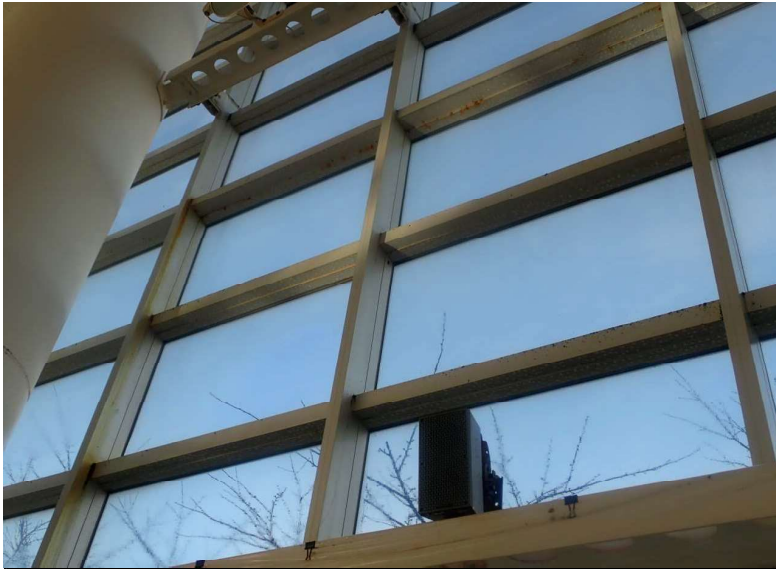
写真No.125

サッシ 腐食

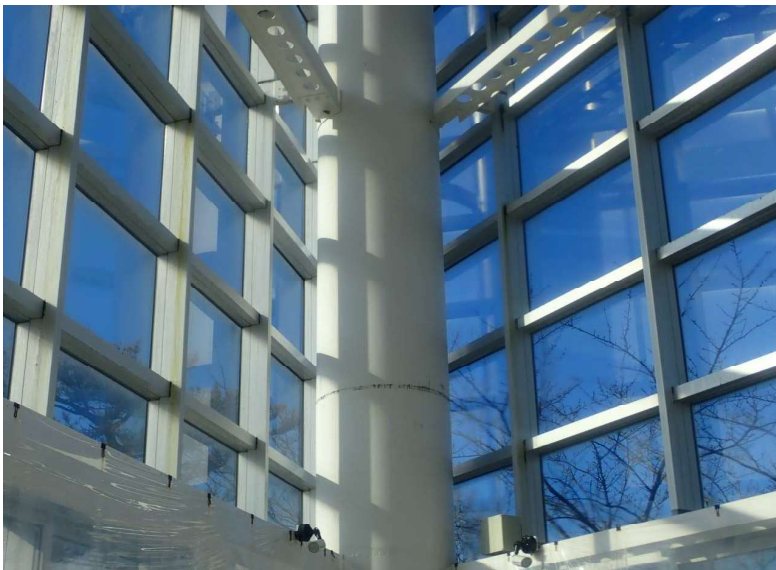
写真No.126

サッシ 腐食
