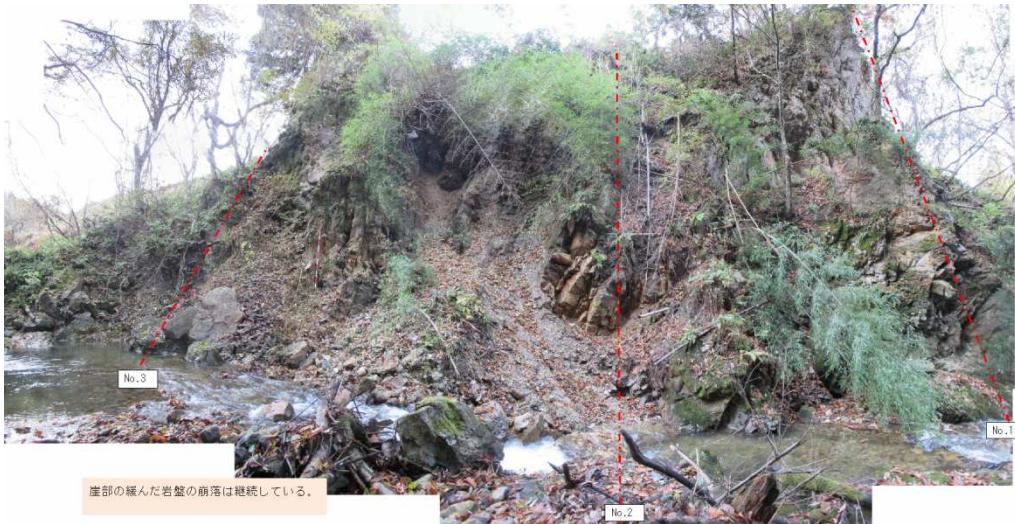
吹付法枠工及び護岸工整備前

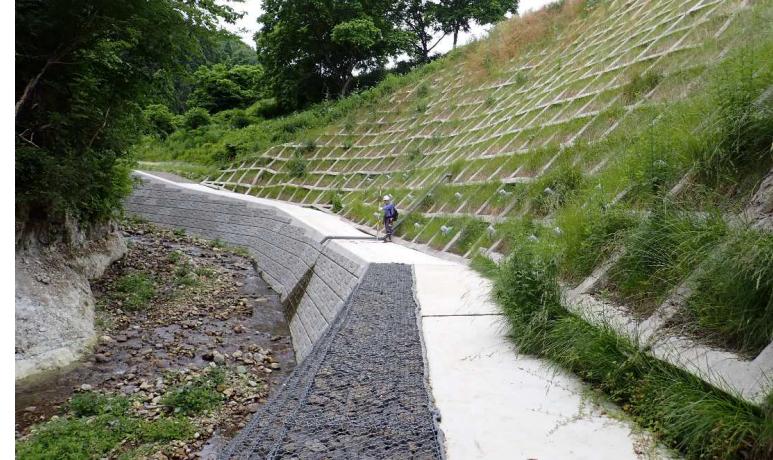
令和6年6月撮影
