第24回 最上小国川流域環境保全協議会

令和8年3月3日(火)

1) 最上小国川流水型ダムの状況について

3) 令和7年度環境影響調査について

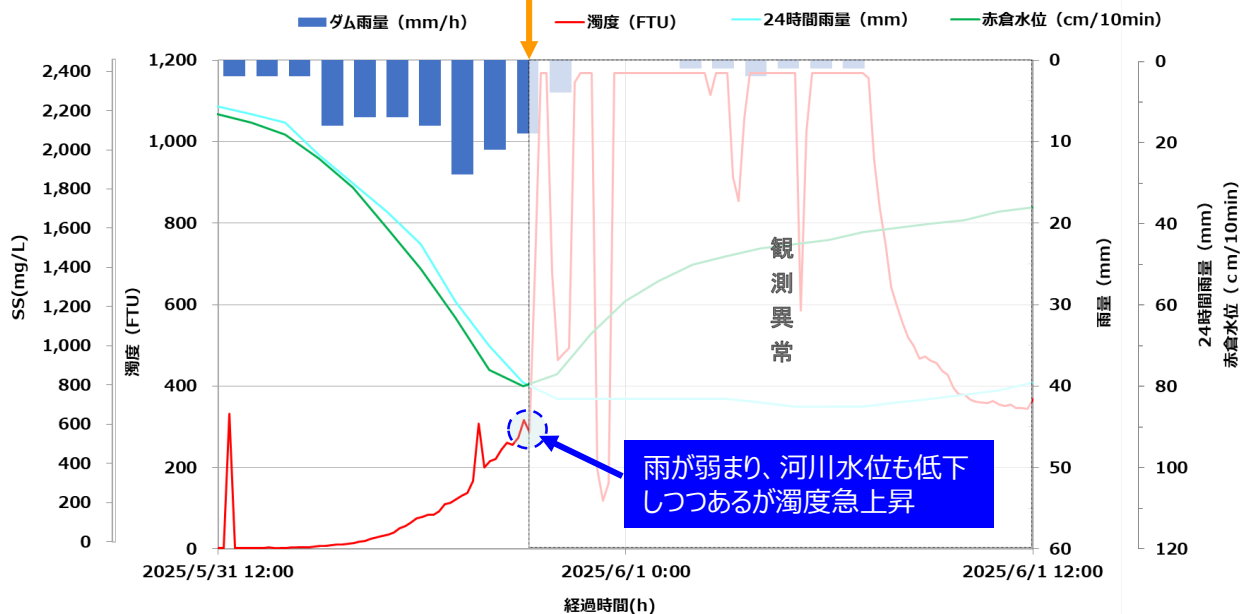
「濁度観測異常の判断フロー」

(1) R7.5.31～6.1出水

5/31 21:20以降を異常値とする

①降雨終了に伴い濁度低下後、1桁まで下がりきらず濁度計清掃後に濁度の急低下を確認
→いつからセンサー部が汚れていたか推定が必要

②CCTV画像で河川の濁り状況を確認

③②のCCTV画像、雨量、ダム諸量等を基に計測エラー範囲を推定

- (A)降雨、24時間雨量、河川水位上昇のいずれもない状況で濁度10FTU以上の数値上昇が確認された場合。
- (B)降雨終了に伴う濁度低下後、1桁まで下がりきらない場合（24時間雨量が0になった時点以降を異常値とする）。
- (C)濁度計清掃時の巻き上げによる数値上昇が確認された場合
- (D)瞬間的な数値の急上昇

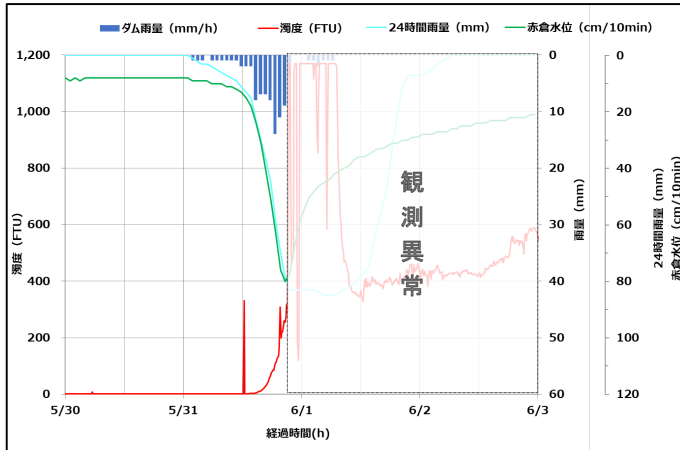
・(1) R7.5.31～6.1出水 最高濁度 331.8 (FTU)

- ・R7に発生した出水について整理した。全体的に10 mm/h 程度の降雨があると濁度2桁の上昇が、20mm/h程度のまとまった降雨があると濁度3桁以上の高濁度が確認される傾向がみられた。
- ・5月31日～6月1日の出水が最も大きく、E.L.280.87m、濁度は約300FTUを記録した。

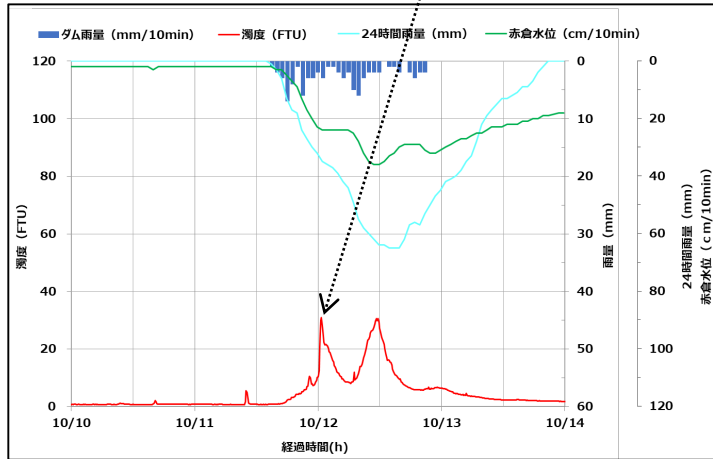
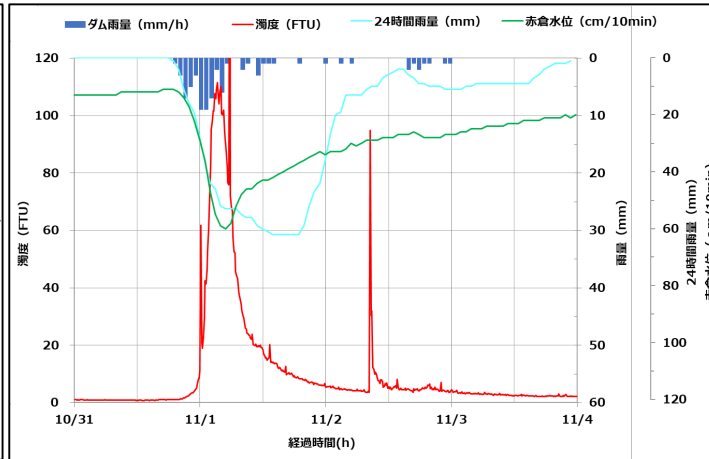
- ・(5)10月11～13日の出水では、降雨のピークが2回あり、それに伴い濁度も2回上昇が確認された。
- ・(7)12月8～9日、(8)12月15日の出水はともに降雨量は少なかったものの濁度上昇が確認された。

・(5) R7.10.11～10.13出水 最高濁度 31 (FTU)

・(6) R7.11.1～11.2出水 最高濁度 200.1 (FTU)

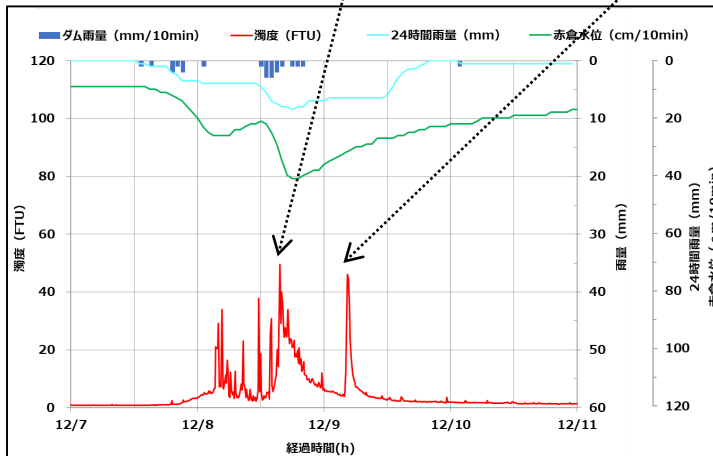
・(7) R7.12.8～12.9出水 最高濁度①49.5 (FTU) ②46.1 (FTU)

・(8) R7.12.15出水 最高濁度 5.4 (FTU)

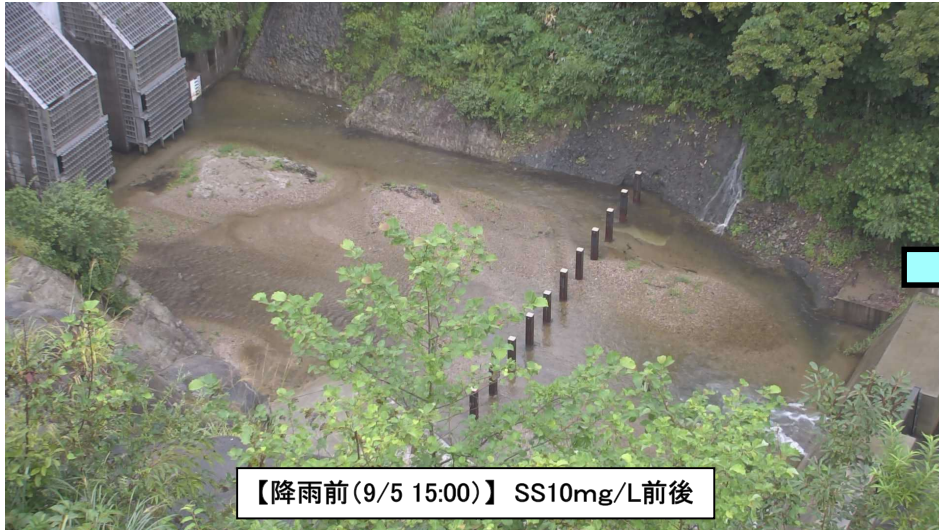
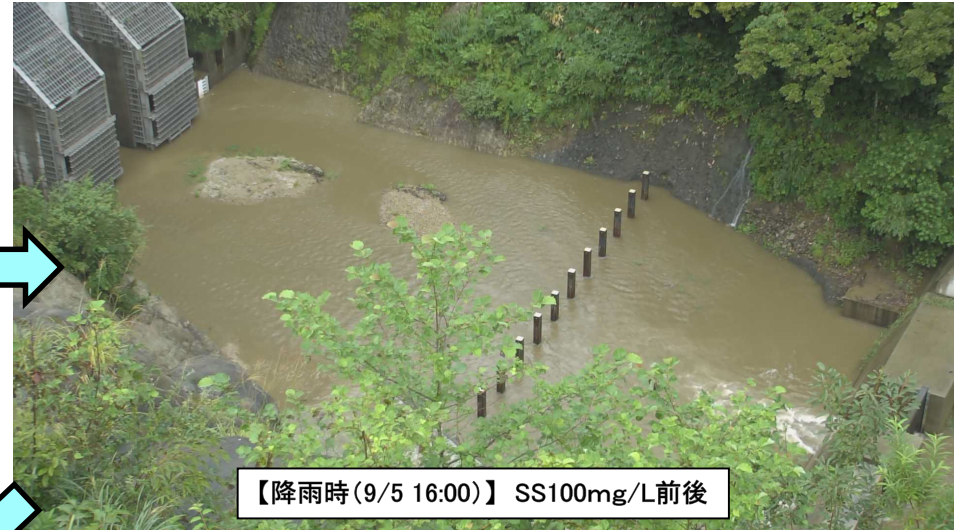
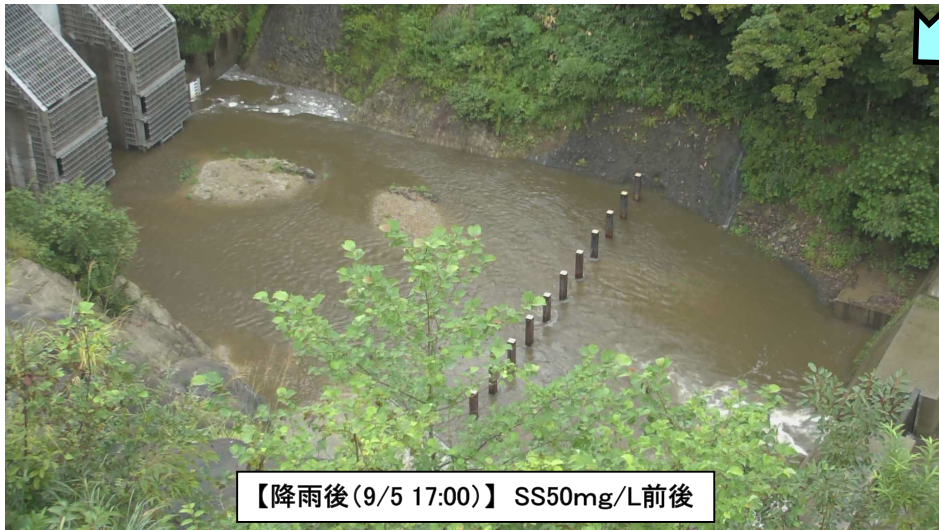
・SS10mg/L程度及びSS100mg/L程度のときのダム上流における実際の濁水状況のCCTV画像を下記に示す。

9月5日の午後に発生した降雨前後におけるダム上流のCCTV画像を示す。
降雨前(濁度上昇前)は水位も低くSS10mg/L前後で河床が見えていたものの、降雨に伴い水位が上昇すると水の色も濁り始め、SS100mg/L程度まで上昇した。その後、降雨終了後に徐々にSSの値も低下し、降雨時の画像と比較しても水の濁りが解消されつつあることが確認できる。

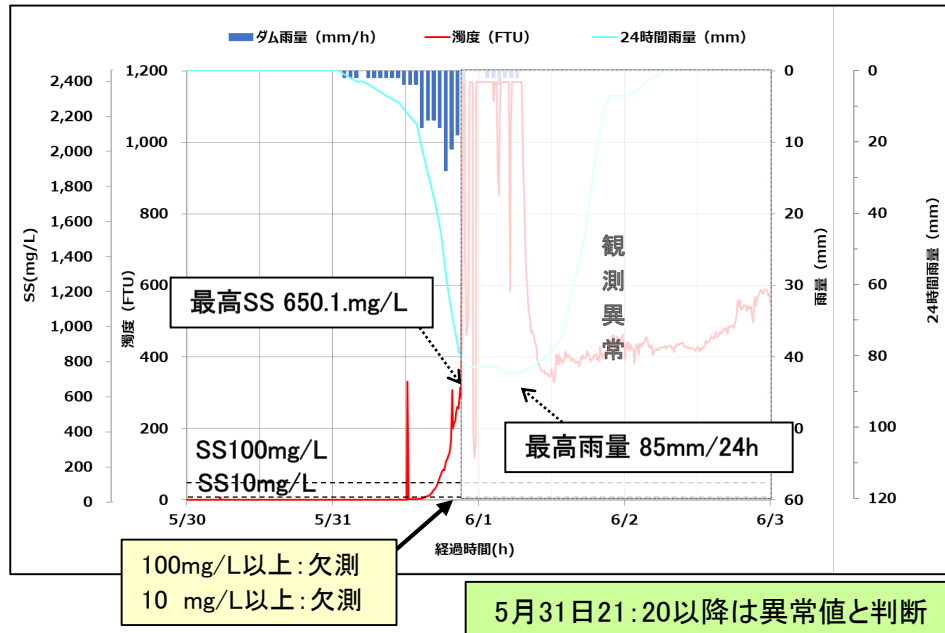
(1)R7.5.31～6.1出水

- ・(1)5月31日～6月1日の出水が最も大きかった。5月31日の21時以降濁度が急上昇したことから、流下物等が付着したと考えられたためこの時点以降を観測異常とし、SSの継続時間は欠測とした。
- ・(2)9月7～8日の出水ではSS100mg/L及びSS10mg/L以上の継続時間がシミュレーション結果と同程度であった。

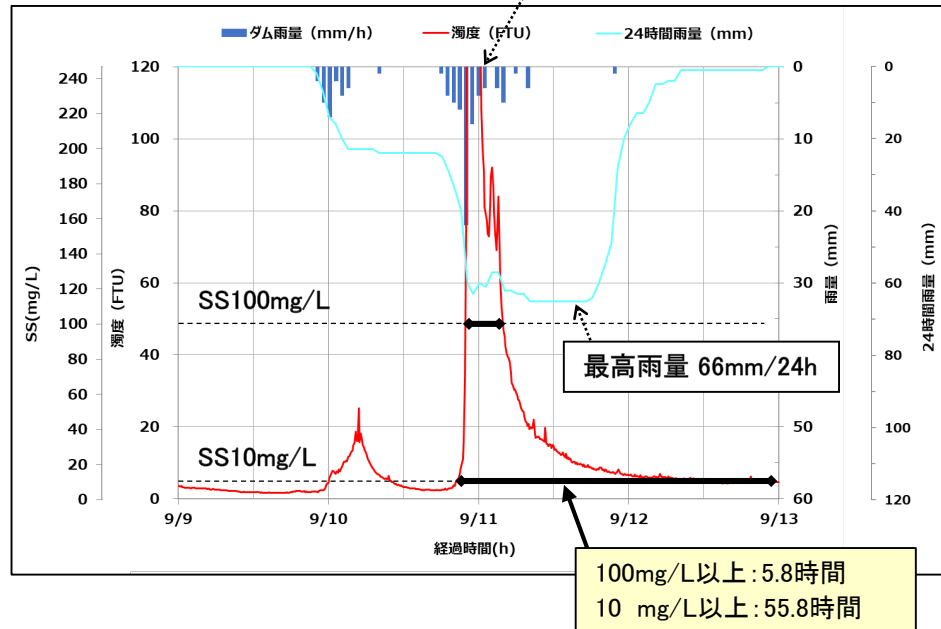
(3)R7.9.9～9.11出水

- ・(3)9月9～11日において2回の降雨がみられ、SS10mg/L以上の継続時間が50時間以上とシミュレーション結果よりも長い時間確認された。
- ・(4)9月17～18日において3回の降雨がみられたが、SS100mg/L以上となる濁りは確認されなかったが、SS10mg/L以上の継続時間が50時間以上とシミュレーション結果よりも長い時間確認された。

最高SS 517.8 mg/L

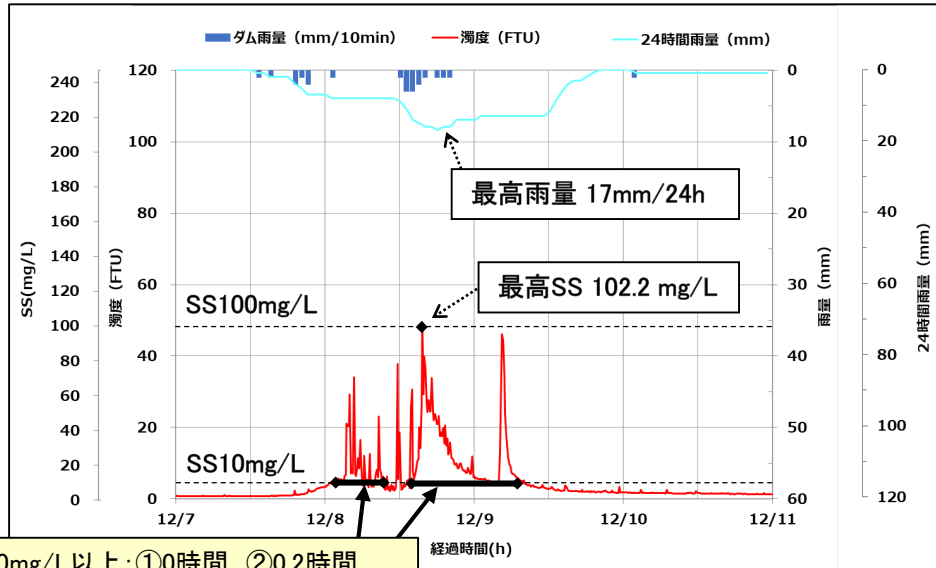
(7)R7.12.8～12.9出水

- ・(7)12月8～9日の出水では2回の濁度ピークが見られたが、降雨は弱く、貯水位等の各項目のほとんどがシミュレーション結果を下回った。2回目の濁度上昇は貯水位低下時の堆積土砂の巻き上げによる可能性が考えられる。
- ・(8)12月15日の出水前後において断続的な降雨があったものの、降雨量は少なく、全項目がシミュレーション結果を下回った。
- ・12月は降雨前に降雪・積雪が確認されていることから、融雪が濁度上昇の一因である可能性も考えられる。

100mg/L以上：①0時間、②0.2時間
10 mg/L以上：①8.8時間、②20.5時間

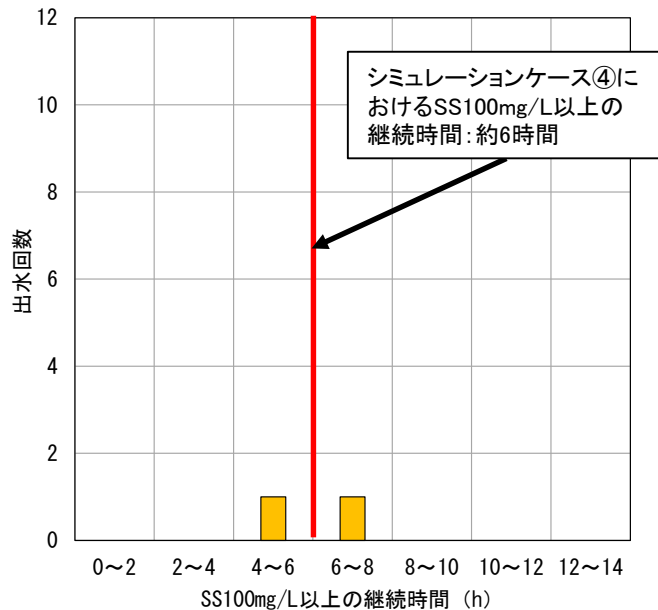
- ・R2～R7出水の濁水継続時間について、継続時間別に出水回数を整理した。なお、R7においてはケース①～④相当の出水は確認されなかった。
- ・ケース⑤相当の出水におけるSS100mg/L以上の継続時間は、シミュレーション結果(約4時間)と同程度の結果が多い傾向が確認された。SS10mg/L以上の継続時間は、シミュレーション以下から以上の出水が見られ、降雨によるバラつきが確認された。また、30時間以上継続した出水が3回確認され、例年と比較すると高濁度が長い時間継続したことが確認された。

■ R2～R6におけるケース④相当の出水

■ R2～R7におけるケース⑤相当の出水
