# 14. 令和4年災第5612号小屋川河川災害復旧工事（飯豊町大字小屋地内） 概要

## 被災概要

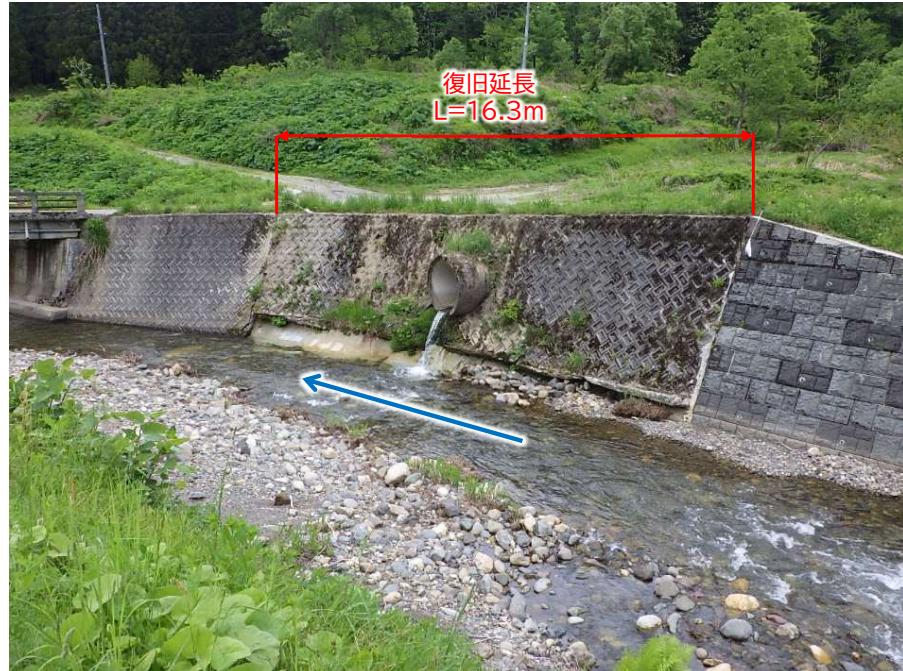
## 被災写真

河川名：一級河川小屋川  
箇所：飯豊町大字小屋 地内  
被災延長：L = 16. 3m  
被災原因：令和4年8月3日～8月4日の豪雨  
復旧工法：大型ブロック積 (1:0.5)  
使用ブロック：パラレルフォーム II (共和コンクリート工業株式会社)  
工期：令和5年5月17日～令和6年4月30日  
受注者：那須建設株式会社  
特記事項：-

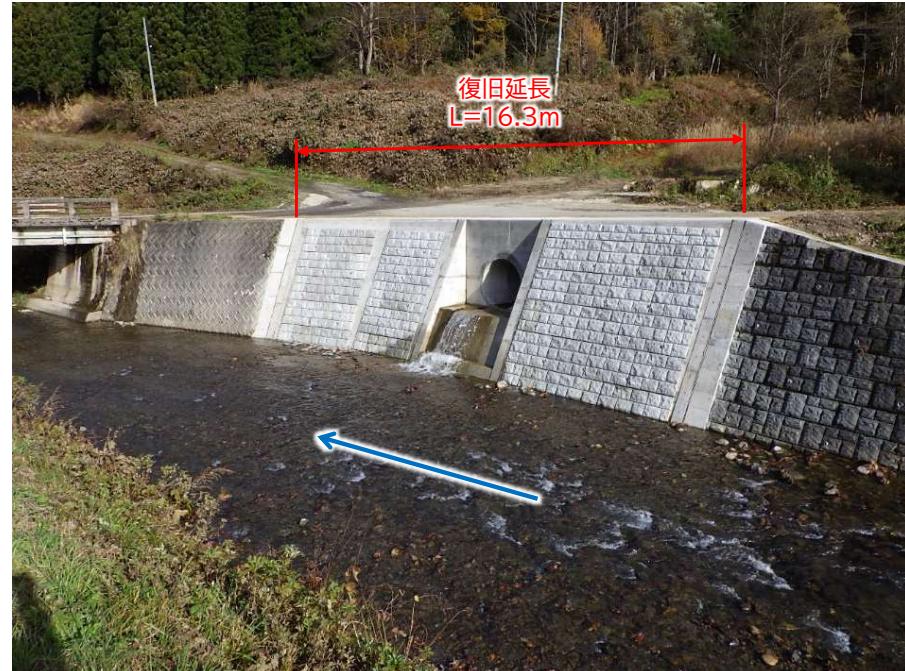
完成写真 撮影日：令和5年11月下旬
