15. 令和4年災第5613号小屋川河川災害復旧工事（飯豊町大字小屋地内） 概要

被災概要

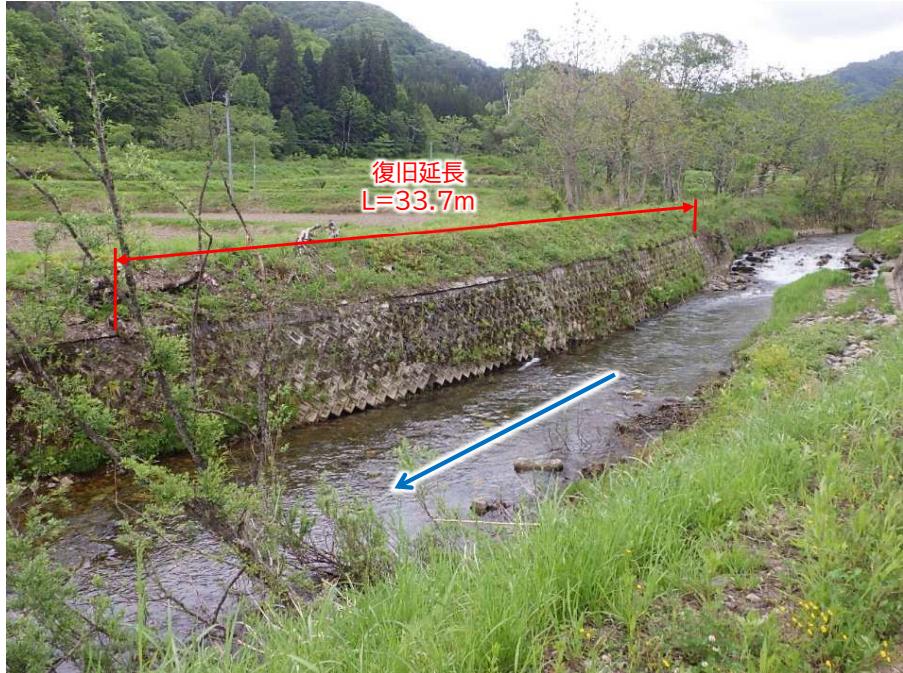
被災写真

被災原因：令和4年8月3日～8月4日の豪雨

復旧工法：ブロック積（1:0.5）

使用ブロック：FTブロック（丸吉コンクリート工業株式会社）
