68. 令和4年災第6604号大滝川河川災害復旧工事（小国町大字杉沢（1）地内） 概要

被災概要

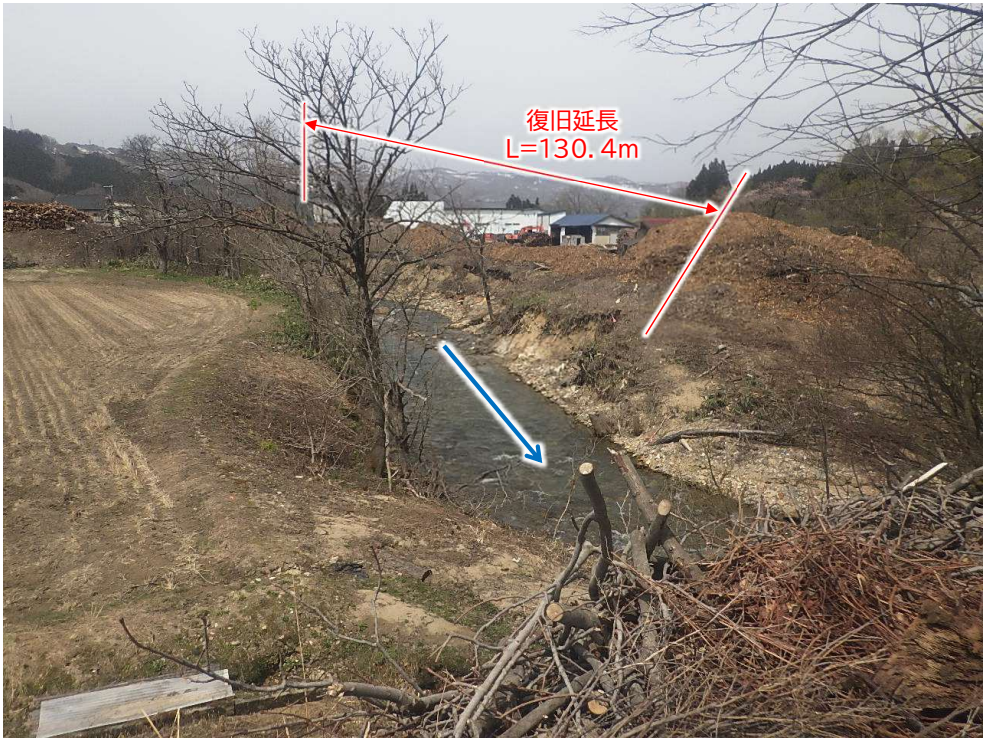
被災写真

河 川 名： 一級河川大滝川
箇 所： 小国町大字杉沢（1）地内
被災延長： L = 130.4m
被災原因： 令和4年8月3日～8月4日の豪雨
復旧工法： ブロック積（1:0.5）
使用ブロック： サンエスⅠ（共和コンクリート工業株式会社）
工 期： 令和5年4月19日～令和5年12月25日
受 注 者： 山和建設株式会社
特記事項：
