7 1. 令和4年災第6607号黒沢川河川災害復旧工事（小国町大字黒沢（2）地内） 概要

被災概要

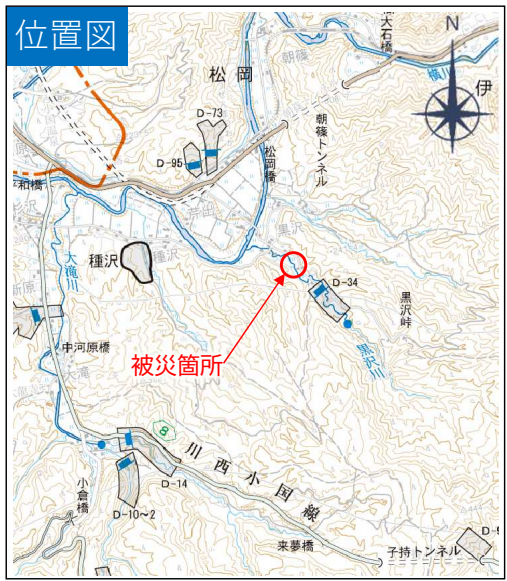
被災写真

河 川 名： 一級河川黒沢川
箇 所： 小国町大字黒沢 地内
被災延長： L = 18. 0m
被災原因： 令和4年8月3日～8月4日の豪雨
復旧工法： ブロック積（1:0.5）
使用ブロック： サンエスⅠ（共和コンクリート工業株式会社）
工 期： 令和5年4月19日～令和5年12月25日
受 注 者： 山和建設株式会社
特記事項： ー

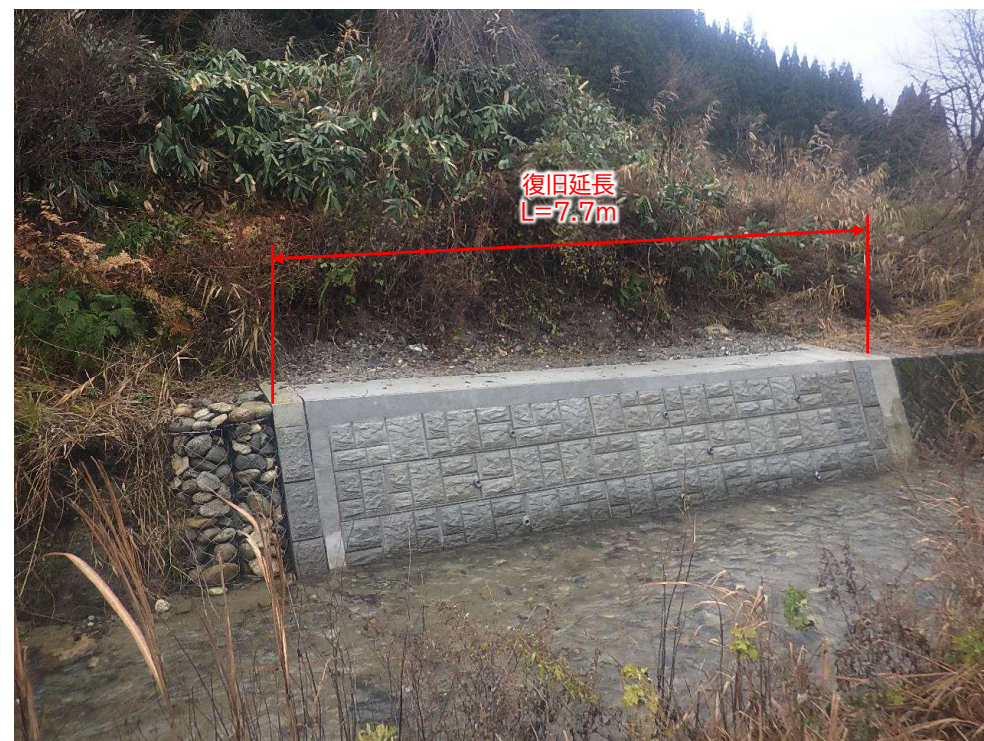
完成写真

撮影日：令和5年12月上旬
