### 3. 令和4年災第6613号水無川河川災害復旧工事（長井市川原沢（1）地内） 概要

#### 被災概要

河川名：一級河川水無川

箇所：長井市川原沢地内

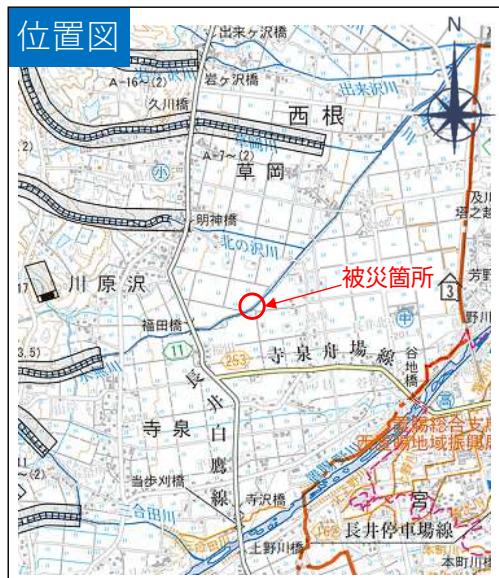
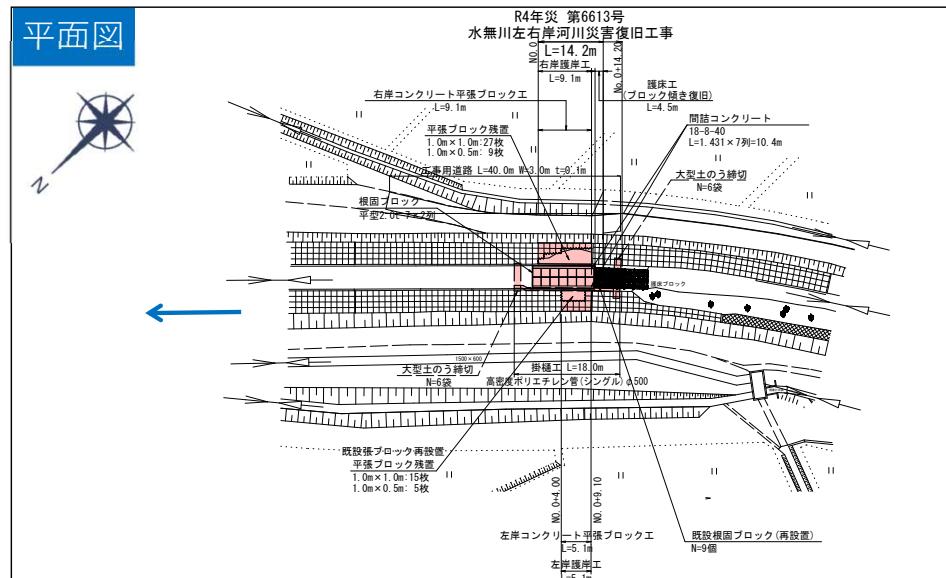
護床ブロック2t（ビーハイブS型）

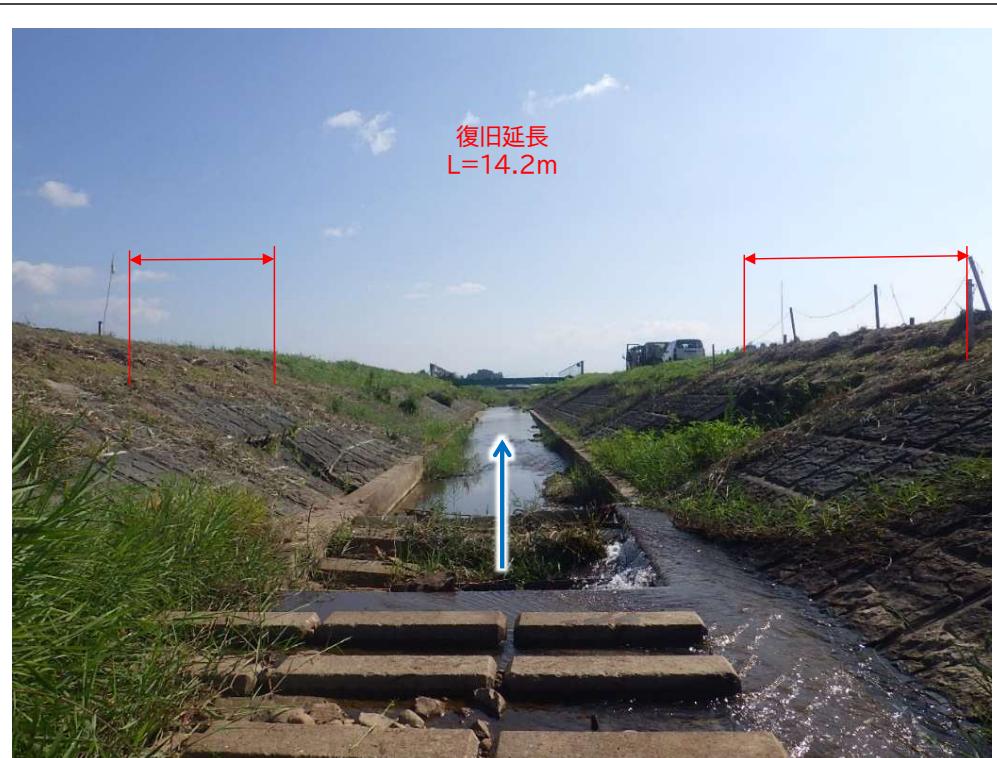
#### 被災写真

被災延長：L=14.2m

被災原因：令和4年8月3日～8月4日の豪雨

復旧工法：ブロック張（1:2.0）

使用ブロック：ストーンサークルV  
(共和コンクリート工業株式会社)

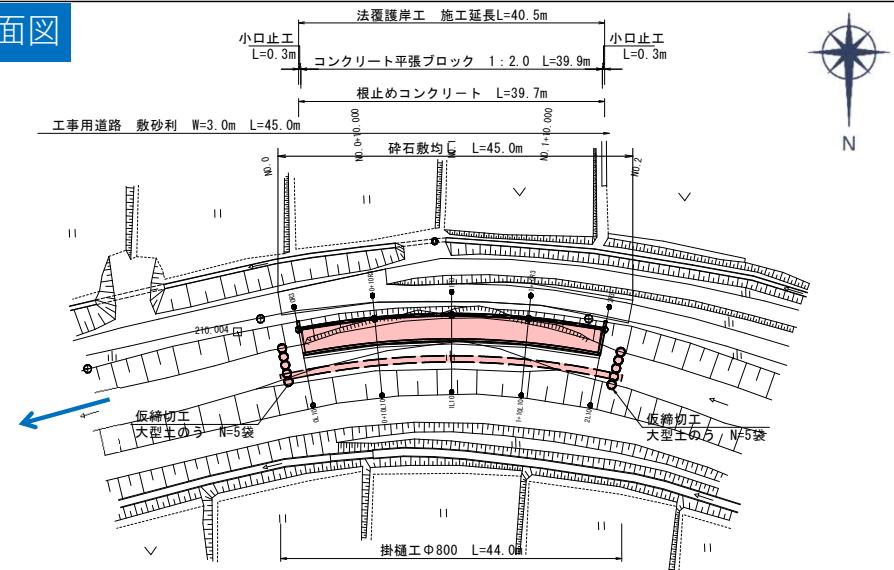
平面図

特記事項：被災箇所上流側に護岸損傷(L=40.5m)があり、合わせて施工を行った。

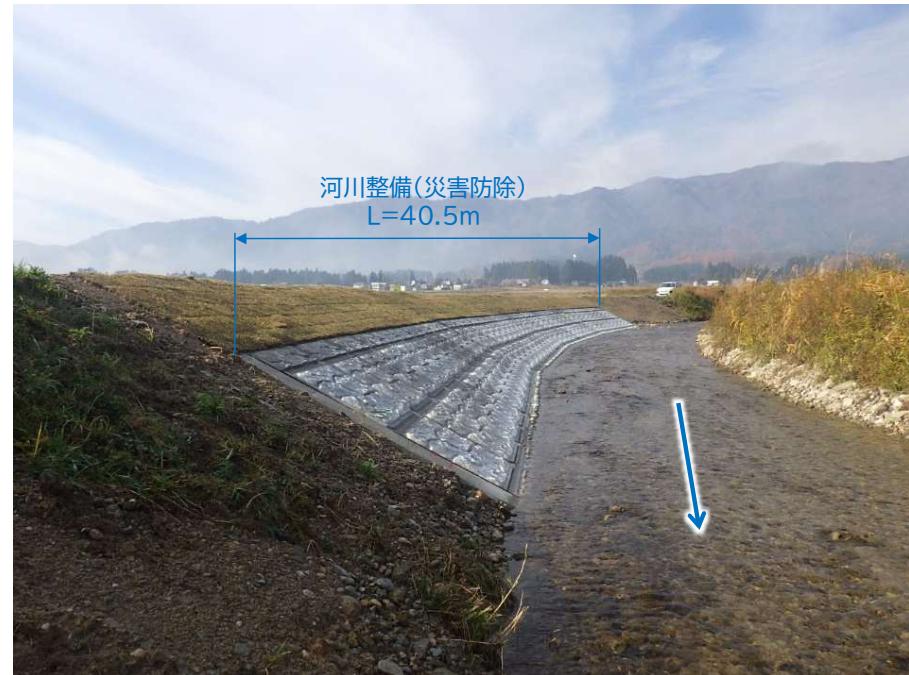
完成写真

撮影日：令和5年10月下旬
