# 4. 令和4年災第6614号水無川砂防設備災害復旧工事（長井市川原沢（3）地内）概要

## 被災概要

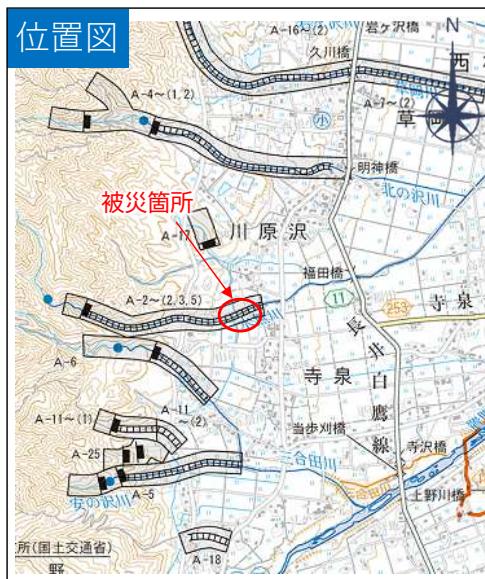
河川名：一級河川水無川  
箇所：長井市川原沢地内  
被災延長：L = 312.2m  
被災原因：令和4年8月3日～8月4日の豪雨  
復旧工法：ブロック積(1:0.5)  
使用ブロック：FTブロックII（丸吉コンクリート工業株式会社）  
工期：令和5年6月12日～令和6年3月29日  
受注者：株式会社梅津組  
特記事項：各施工範囲の上下流を合わせて復旧している箇所が多数ある。  
野川土地改良区の取水工を施工し引渡し済。

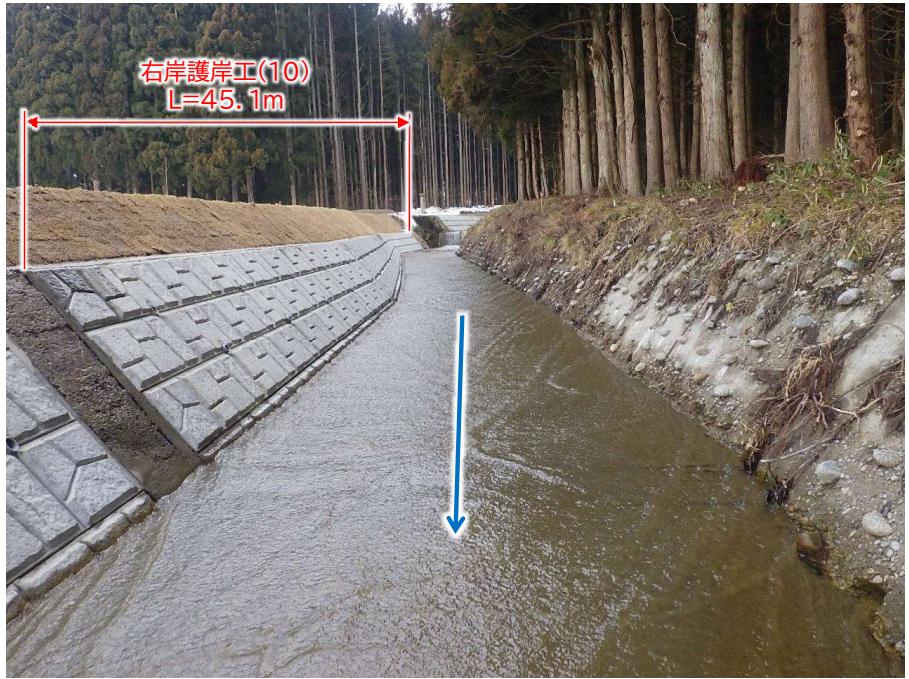
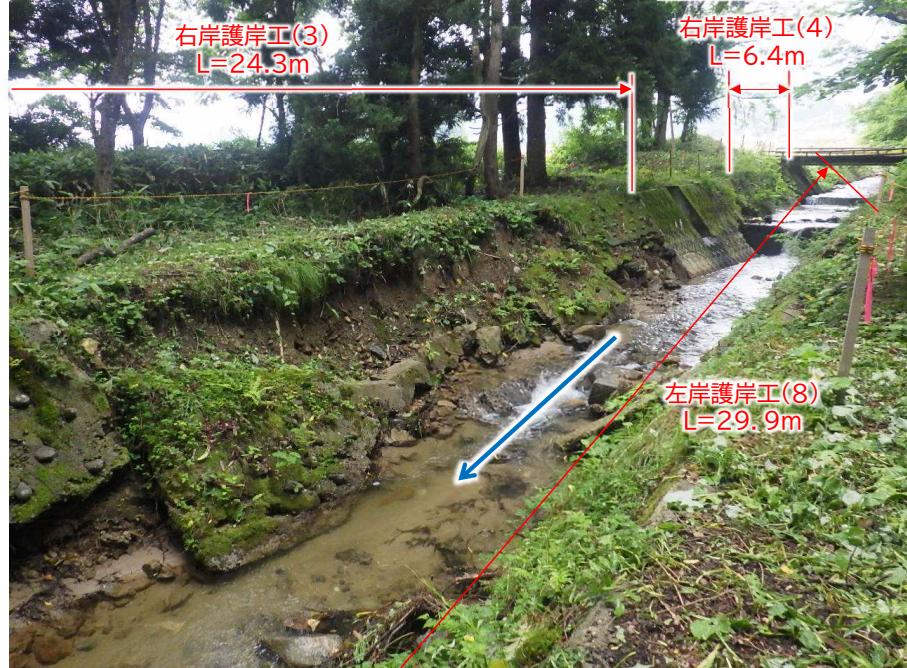
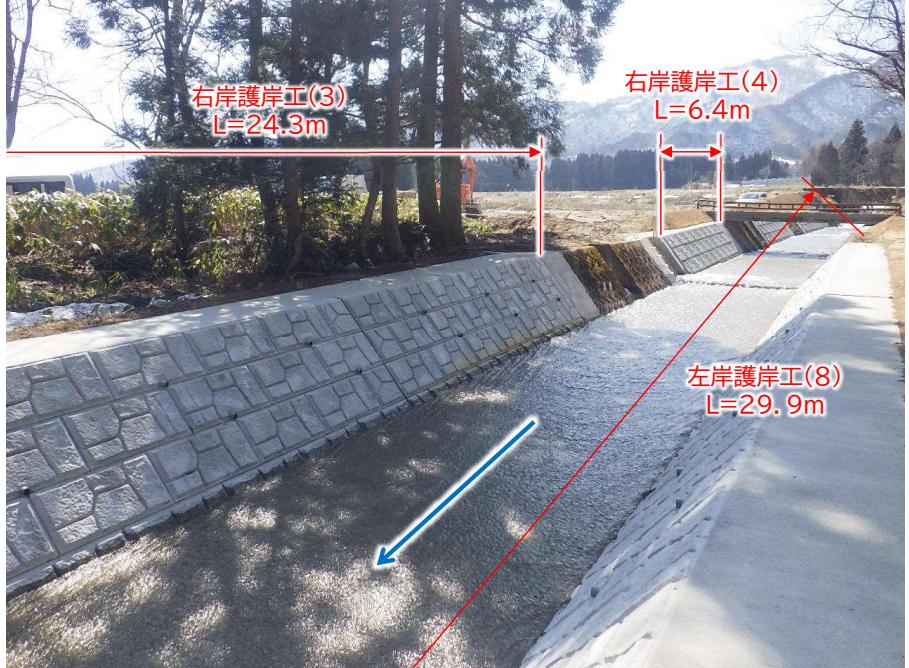
完成写真

撮影日：令和6年3月下旬
