6. 令和4年災第6622号三合田川河川等災害復旧工事（長井市寺泉（2）地内）概要

被災概要

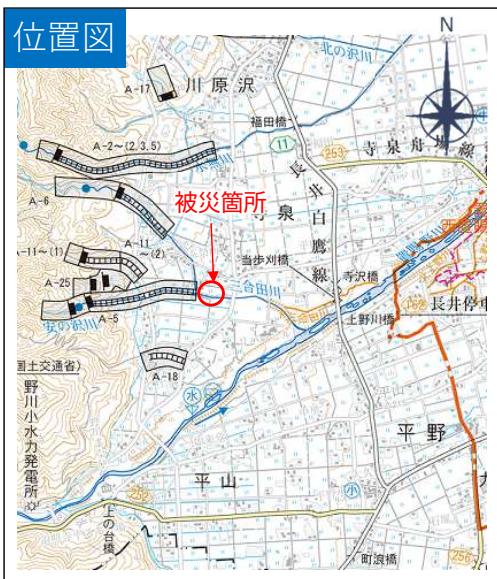
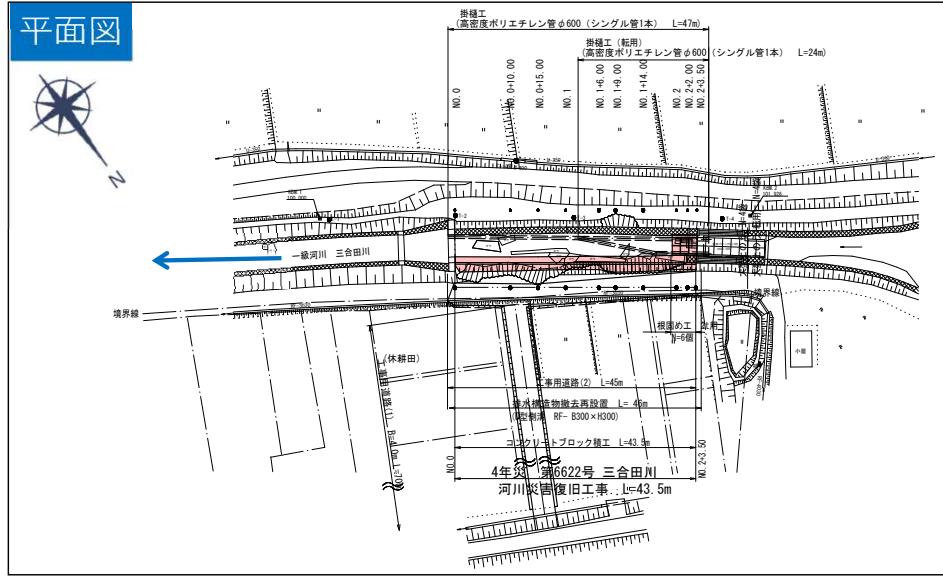
被災写真

河川名：一級河川三合田川
箇所：長井市寺泉（2）地内
被災延長：L = 43.5m
被災原因：令和4年8月3日～8月4日の豪雨
復旧工法：ブロック積（1:0.5）
使用ブロック：サンエスI型（共和コンクリート工業（株））
工期：令和5年9月26日～令和6年2月16日
受注者：共栄建運株式会社
特記事項：護床ブロック（和スケヤ-2t）
