# 37. 令和4年災第6623号宇津川河川等災害復旧工事（西置賜郡飯豊町大字手ノ子（1）地内）概要

# ① 令和4年災第6623号宇津川河川等災害復旧工事（西置賜郡飯豊町大字手ノ子（1）地内）概要

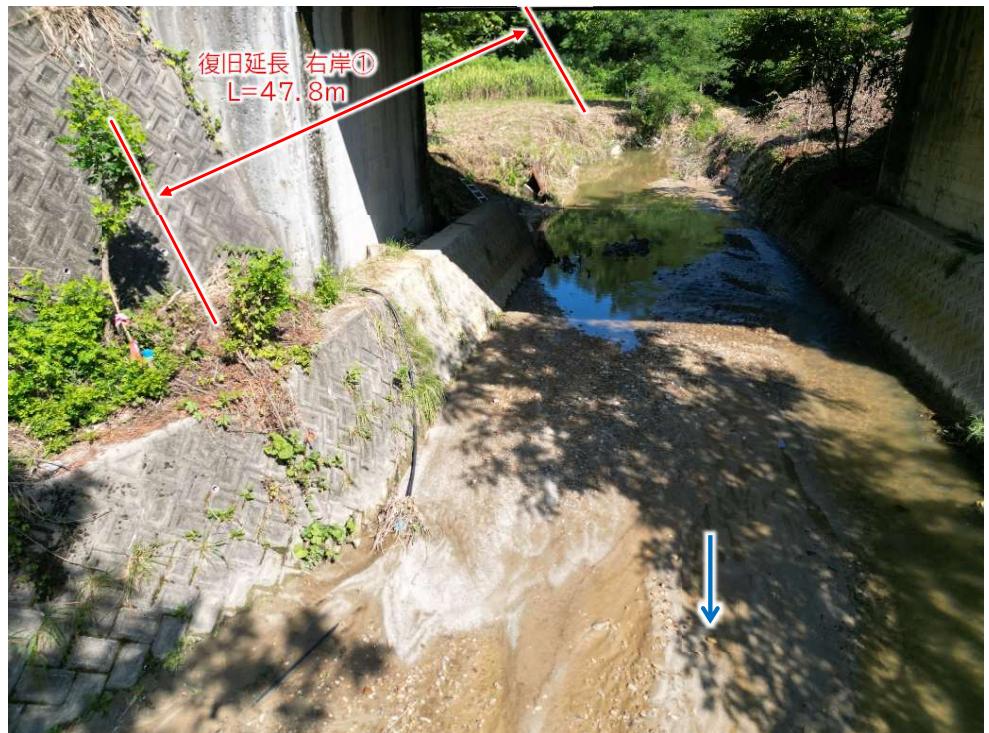
## 被災写真

河川名：一級河川宇津川  
 箇所：西置賜郡飯豊町大字手ノ子（1）地内  
 被災延長：L = 60.3m  
 被災原因：令和4年8月3日～8月4日の豪雨  
 復旧工法：ブロック積（1:0.5）  
 使用ブロック：FTブロック（丸吉コンクリート工業（株））  
 工期：令和5年8月24日～令和6年4月28日  
 受注者：豊川建設株式会社  
 特記事項：根固めブロック（2t）撤去再設置（左岸）
