29. 令和4年災第7613号置賜白川河川等災害復旧工事（西置賜郡飯豊町大字小白川（3）地内）概要

被災概要

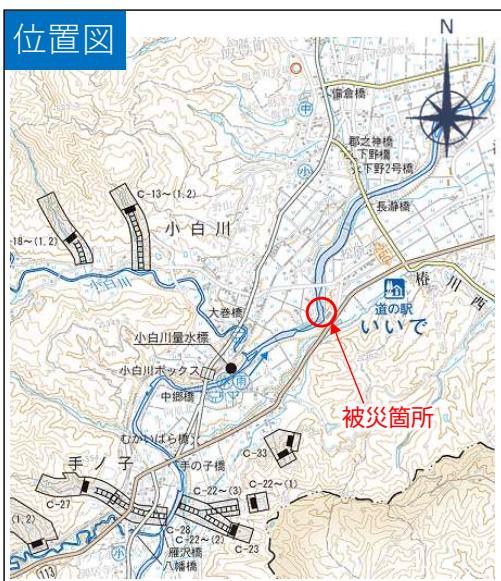
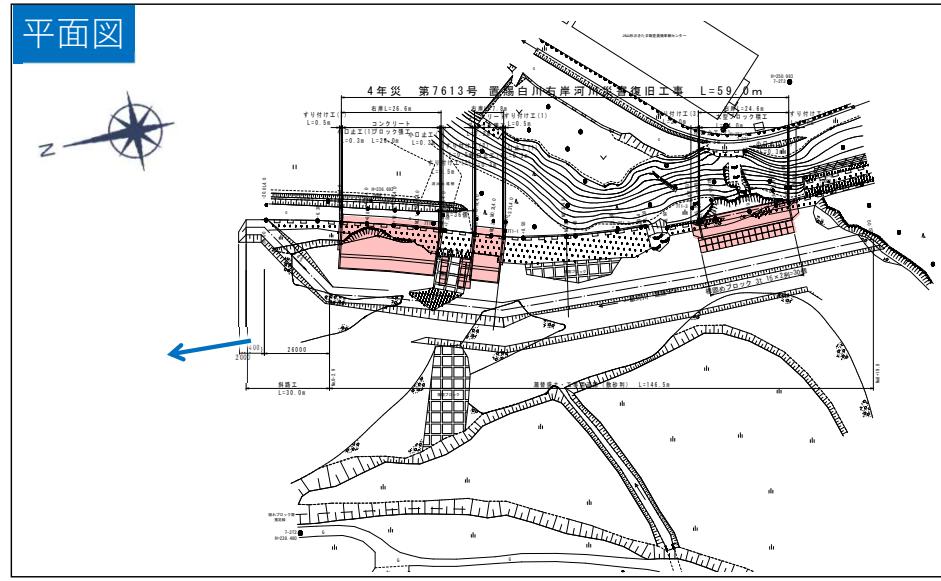
河川名：一級河川置賜白川
箇所：西置賜郡飯豊町大字小白川（3）地内
被災延長：L = 59.0 m
被災原因：令和4年8月3日～8月4日の豪雨
復旧工法：ブロック張(1:1.5)、大型ブロック積(1:0.5)
使用ブロック：美山-S、パラルフォームII（共和コンクリート工業）
工期：令和5年7月12日～令和7年3月31日
受注者：樋口建設株式会社
特記事項：護床、根固めブロック（ビーハイブ3t）
重変協議あり

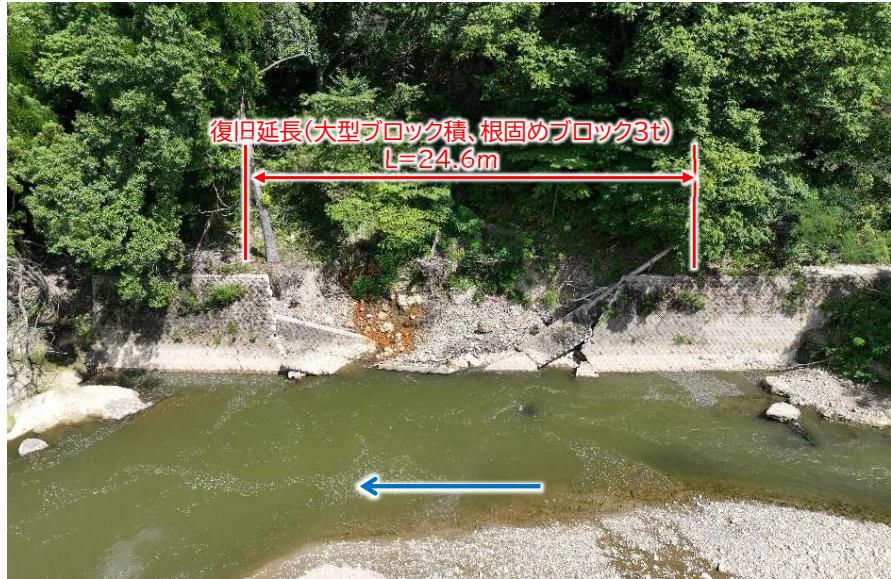
被災写真

査定決定内容・考え方	設計変更協議の原因	変更内容・考え方
豪雨による出水により既設護岸が被災したため、原形復旧を基本に護岸工を申請し、実地査定の結果、申請どおり採択を受けた。	・大型ブロック積工を施工するため設計に基づき掘削を行ったところ、地山の崩落が確認された。岩盤と土砂層が護岸掘削に斜めに入りこんでおりいることから、設計で示す掘削断面確保が困難となった。	・護岸法線を前出しし、加えて護岸根入れを浅くする代わりに根固めブロックを設計変更したい。
<p>地山斜面が崩落。</p> <p>大型ブロックの1段を減工し、根固めブロック設置し根入れを確保したい。</p>

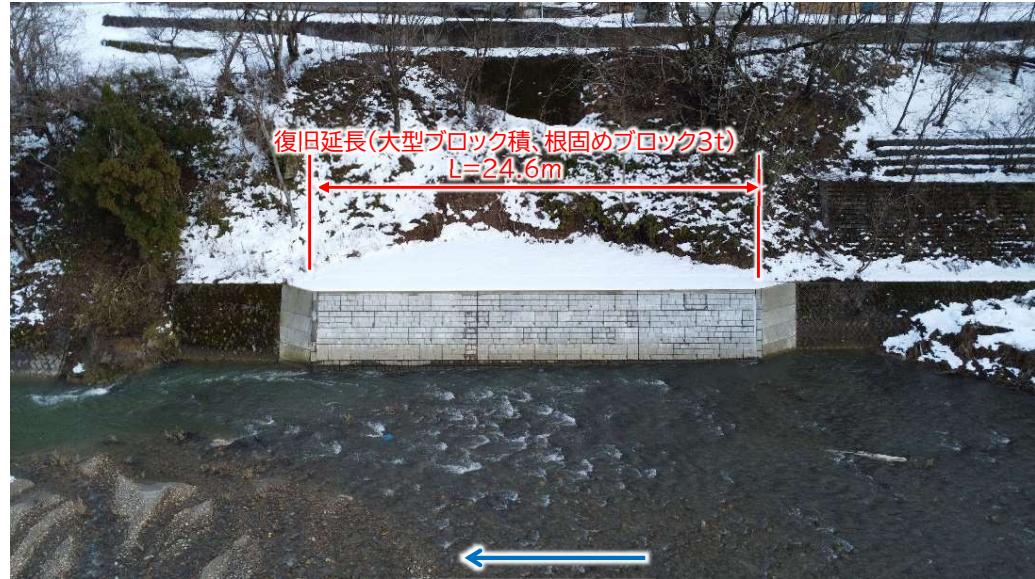
完成写真

撮影日：令和7年3月下旬

※重変協議あり
護岸前出
根固めブロック併用
