56. 令和4年災第7616号百子沢川河川災害復旧工事（小国町大字百子沢地内）概要

被災概要

河川名：一級河川百子沢川

箇所：小国町大字百子沢 地内

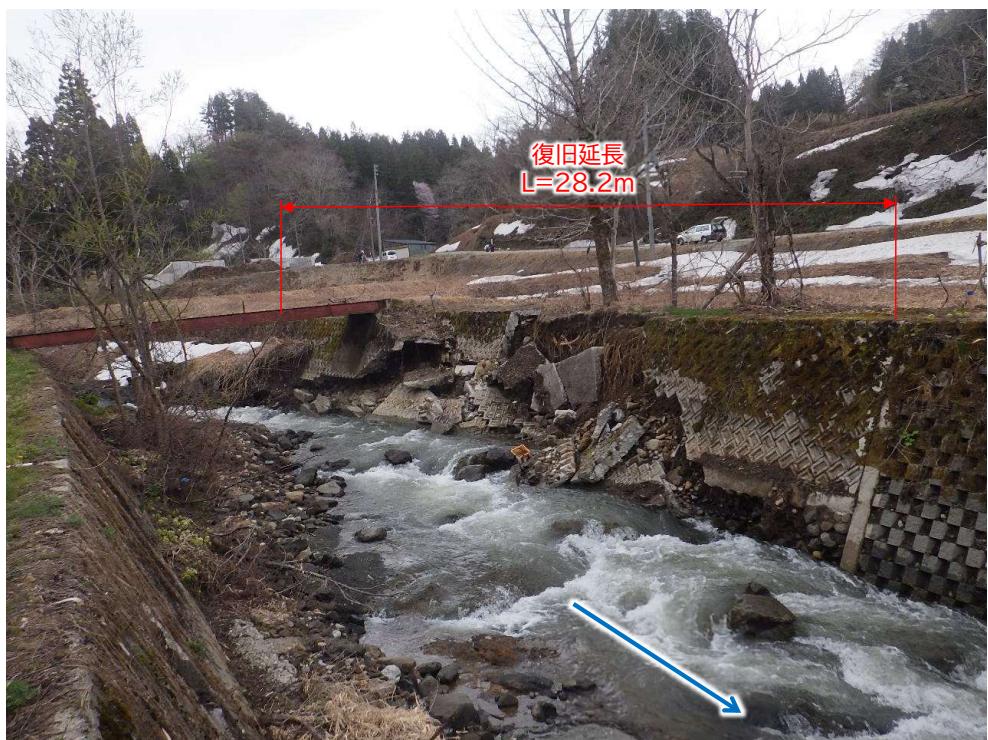
被災写真

被災延長：L = 28.2m

被災原因：令和4年8月3日～8月4日の豪雨

復旧工法：ブロック積（1:0.5）

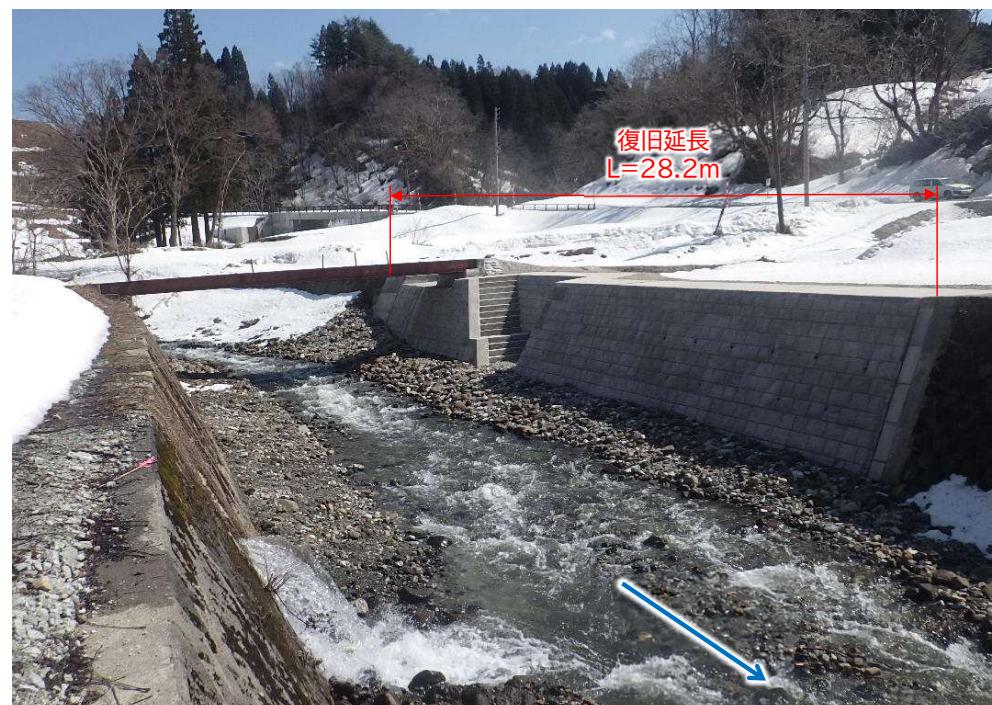
完成写真

撮影日：令和6年1月下旬

特記事項：被災箇所下流側の渓流保全工を合わせて施工した。

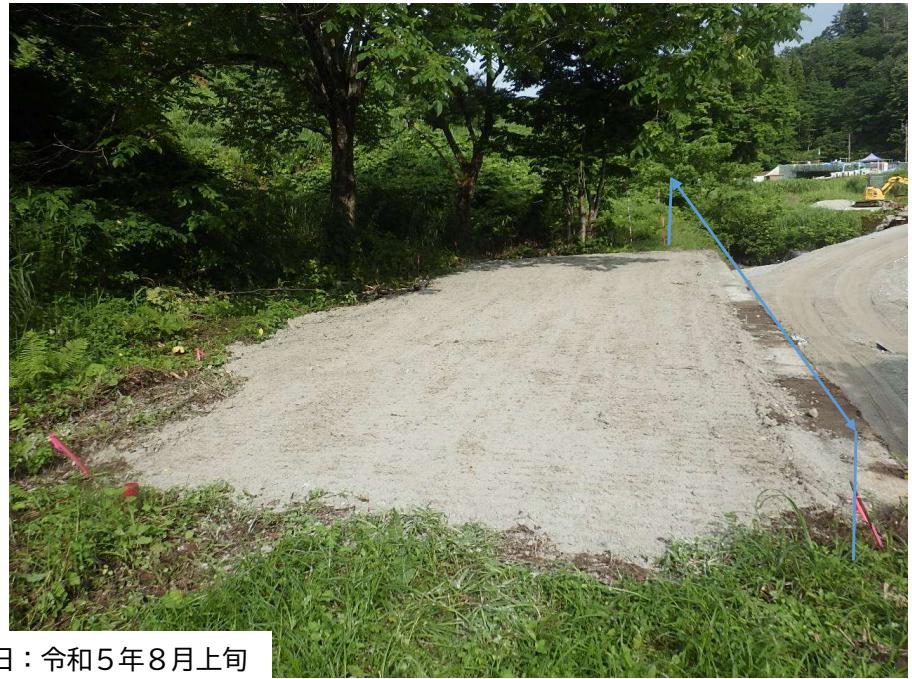
完成写真

撮影日：令和5年8月上旬

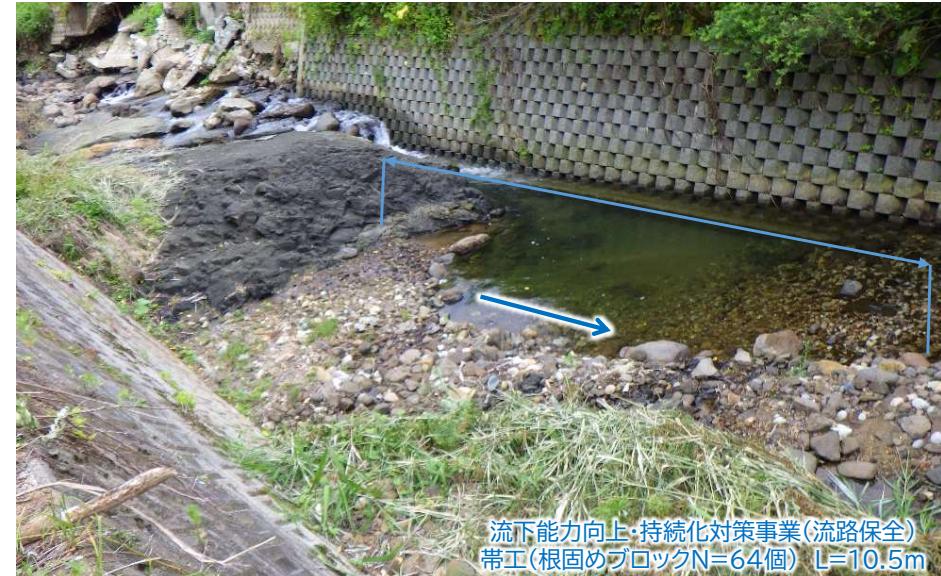
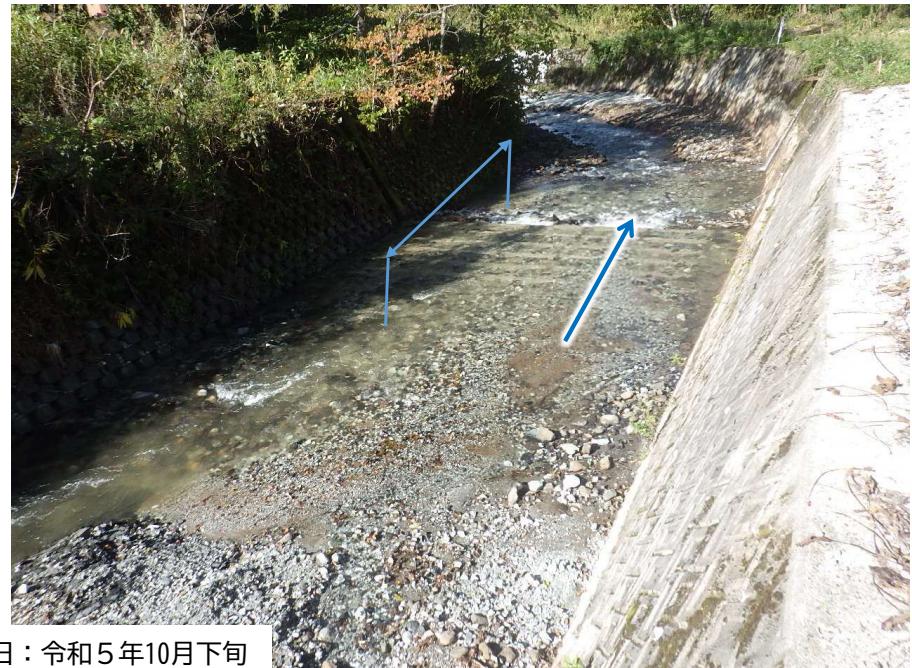
撮影日：令和5年10月下旬
