【道路事業(交通安全)】主要地方道真室川鮭川線 佐渡坂工区

現況写真 (令和7年6月撮影)

計画平面図

延長L=900m 幅員W=6.0(9.0)m

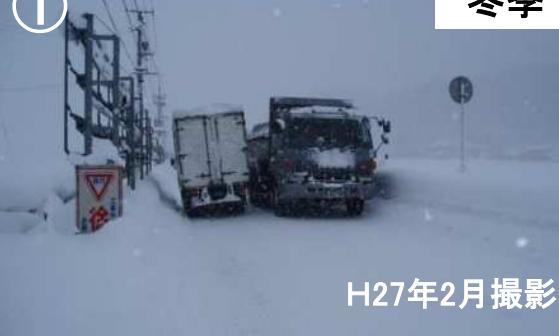
①

すれ違い困難

冬季

H27年2月撮影

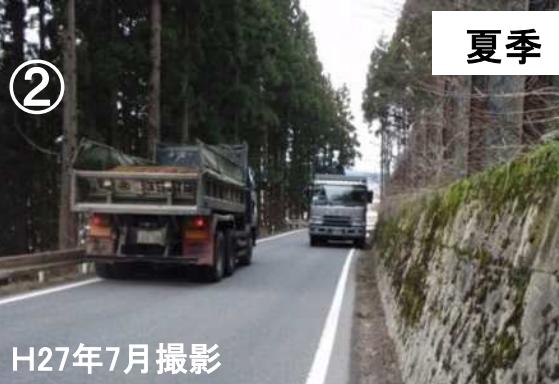
②

夏季

H27年7月撮影

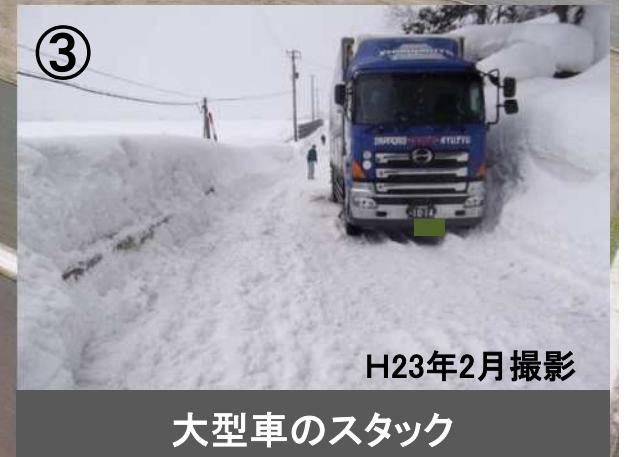
③

H23年2月撮影

大型車のスタック

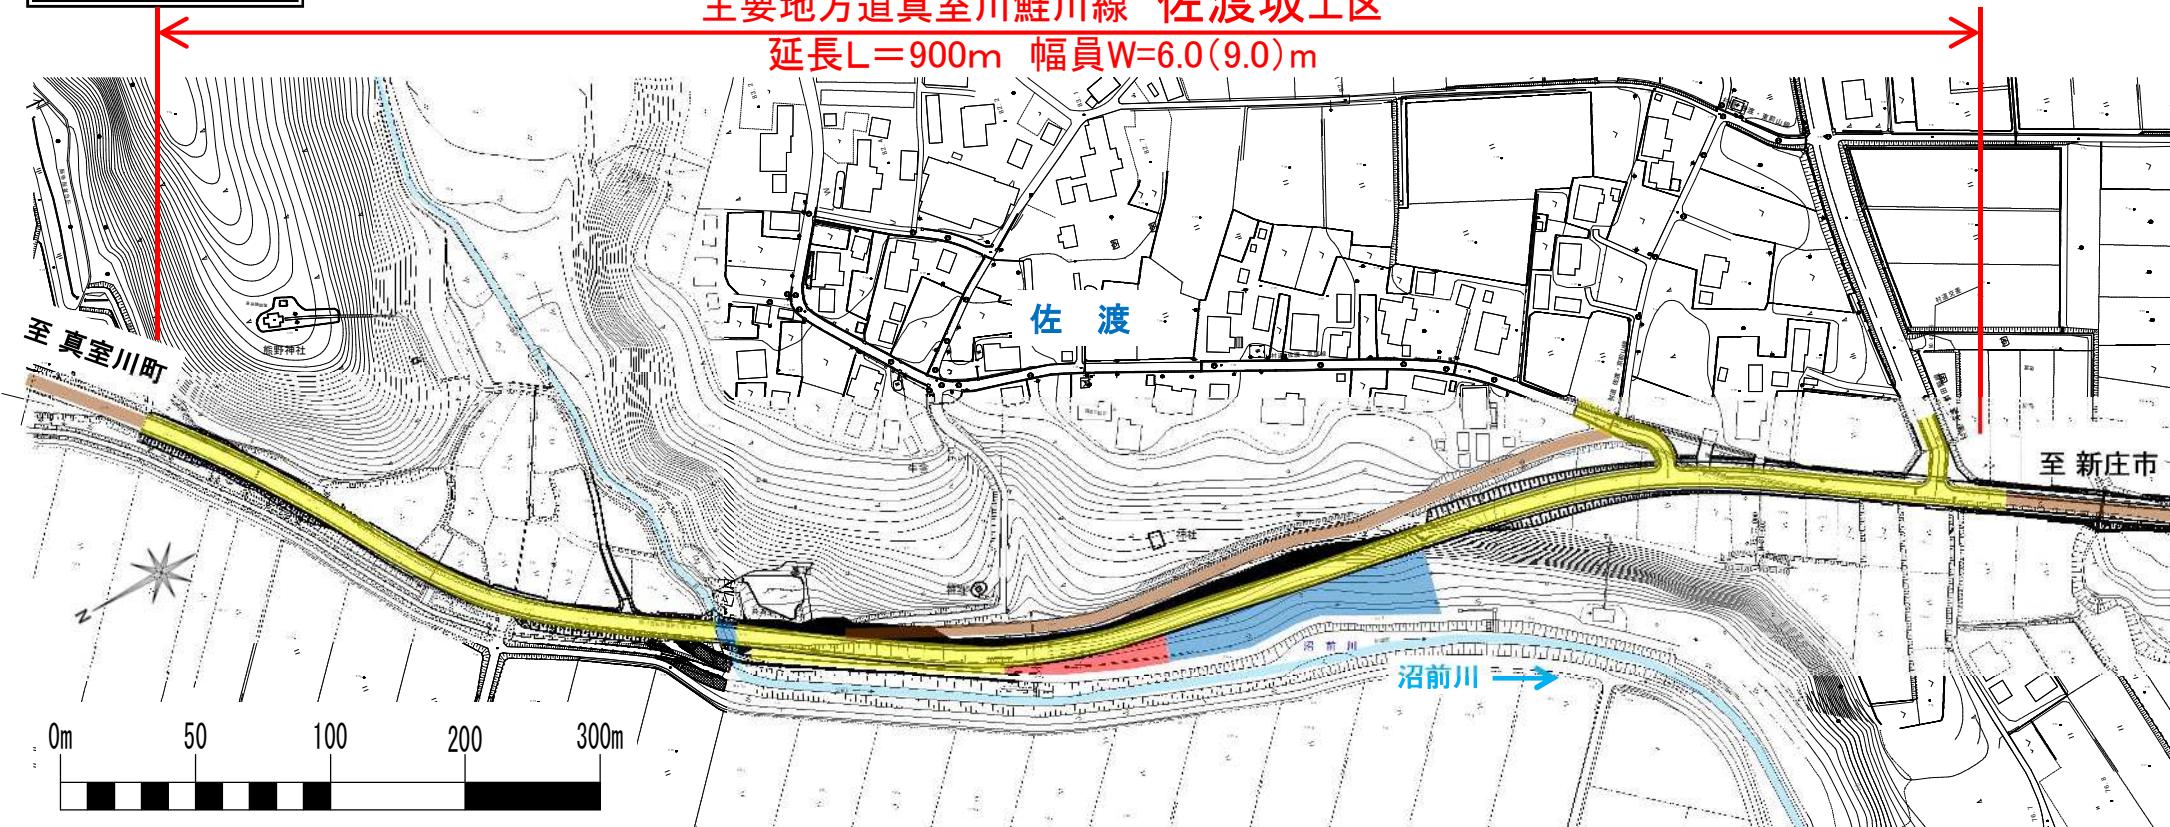
- █ R6年度迄工事完了
- █ R7年度工事実施
- █ R8年度以降工事予定

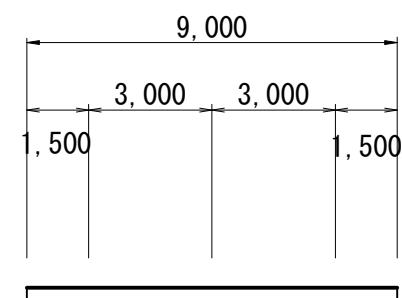
計画横断図

- ・ 大型車が冬期間でもすれ違いが可能な道路幅員の確保
- ・ 急な坂道の縦断勾配の緩和(7.9%→5%)
