山形県民の海・プール「スパール」 ドア及び窓サッシ修繕業務 仕様書

(1) 流水プール棟防火ドア及びプールサイドドア修繕

(2) 25mプール棟窓サッシ修繕

竣工年月日	プレンスタッフ株式会社 BRAIN STAFF CO., LTD. 山形県鶴岡市桜新町8-33 一級建築士事務所山形県登録(1105)第1110号 TEL. 0235-24-5510 FAX. 0235-23-9565 一級建築士登録 第367537号 原 拓也	DATE	R6 11	PROJ. NO		PROJ. TITLE	令和6年度山形県民の海・ プール劣化度診断調査業務委託
監理者印		CHECK				DWG. TITLE	流水プール L 建具 (建物内部) 1/100 (A1) 写真撮影位置 平面図 SCALE 1/200 (A3)
施工者印

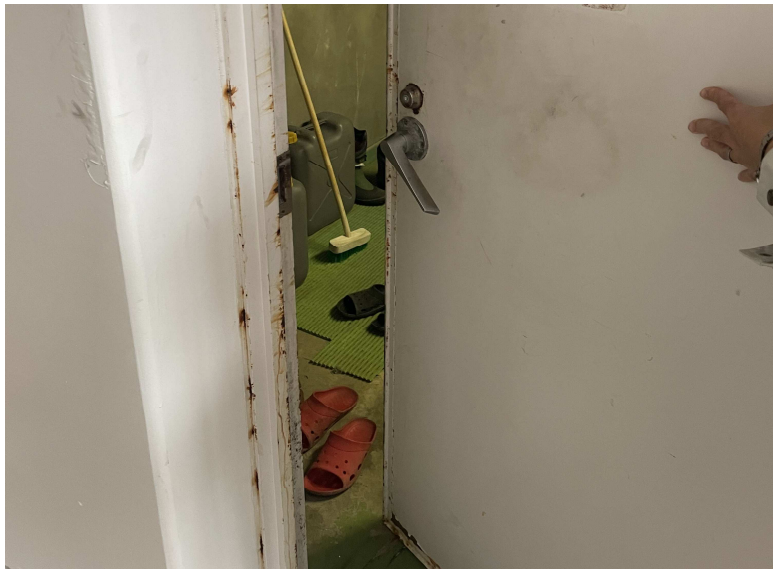
写真No.14

階段室

取手、錠 異常

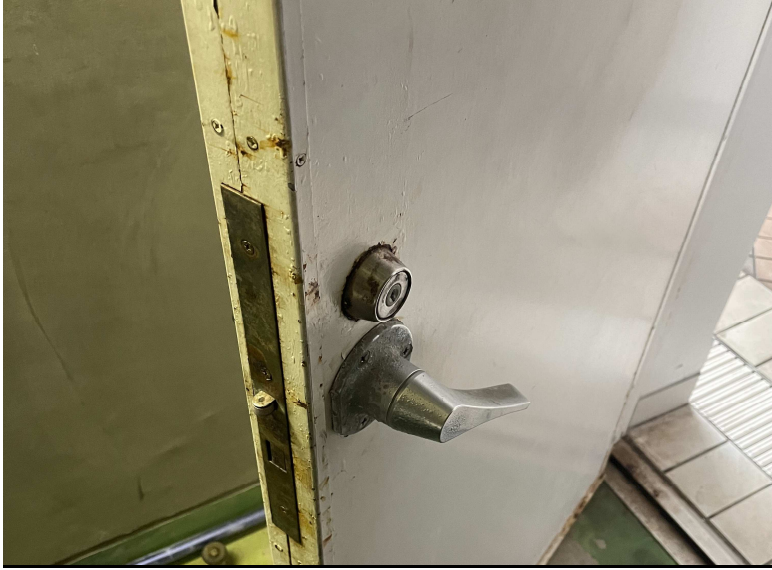
写真No.16

階段室

扉枠 劣化、錆び

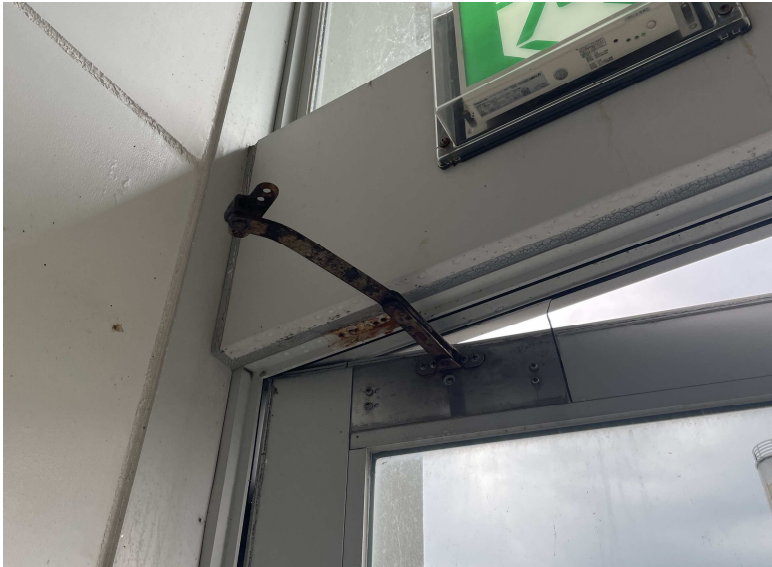
写真No.17

流水プール

ドアクローザー 損傷

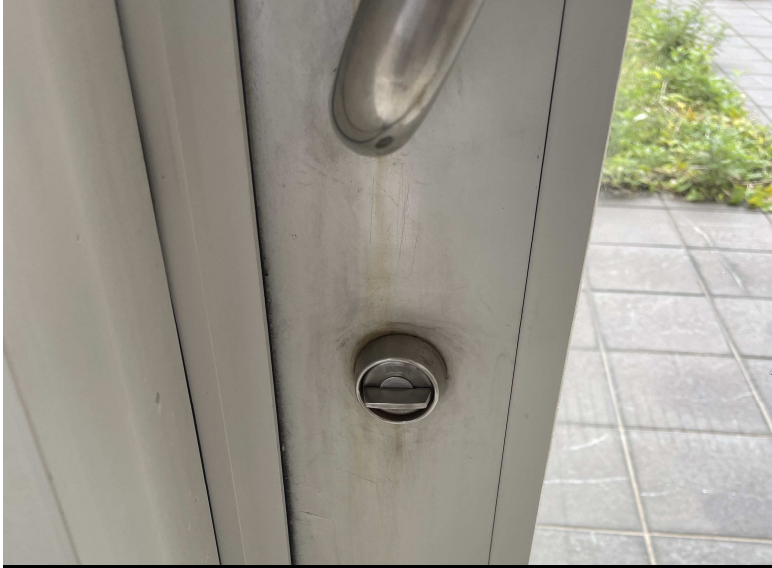
写真No.19

流水プール

錠 あかない

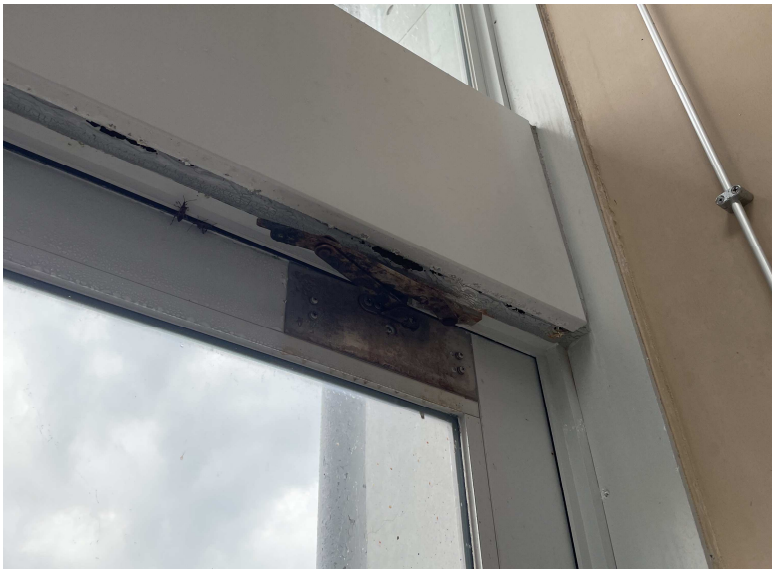
写真No.20

流水プール

ドアクローザー 劣化

シーリング 劣化

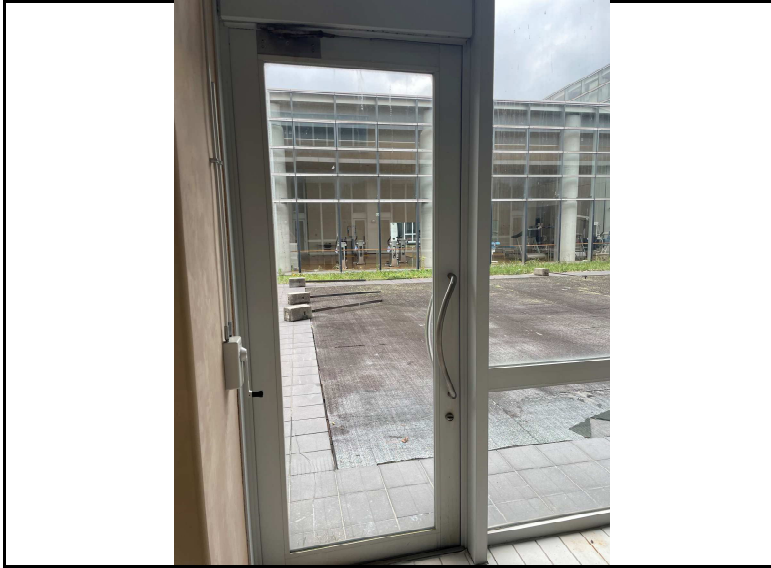
写真No.22

流水プール

開閉時 異音

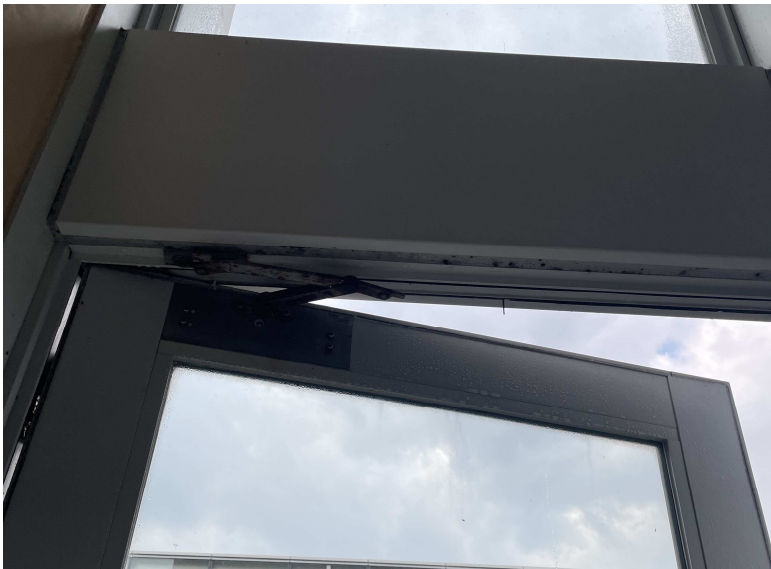
写真No.23

流水プール

開閉 不具合

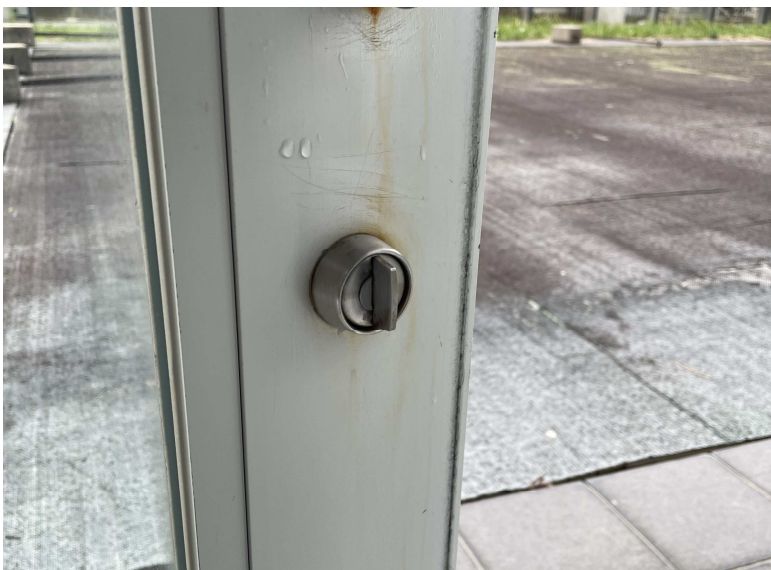
写真No.24

流水プール

錠 あきづらい

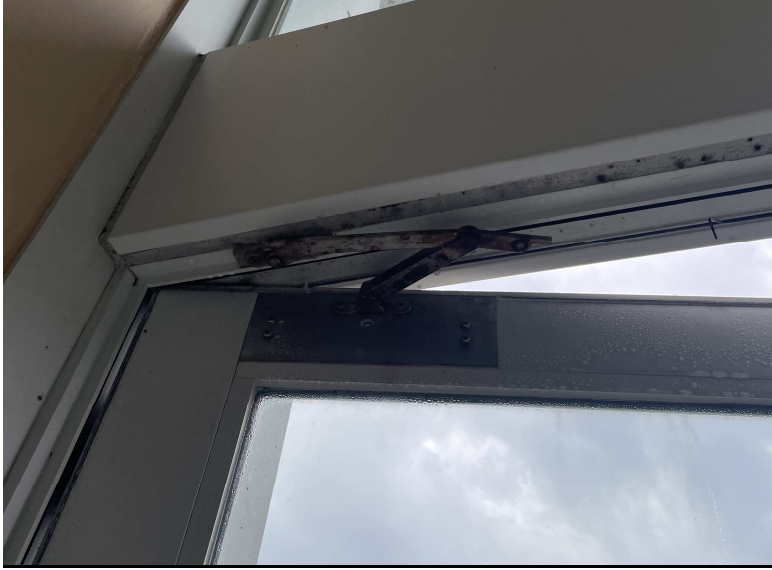
写真No.25

流水プール

ドアクローザー 劣化

シーリング 劣化

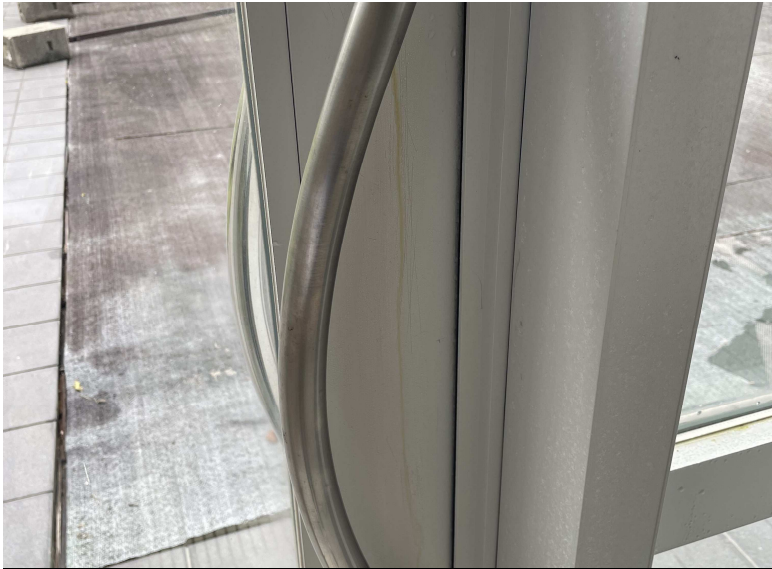
写真No.26

流水プール

取手 腐食

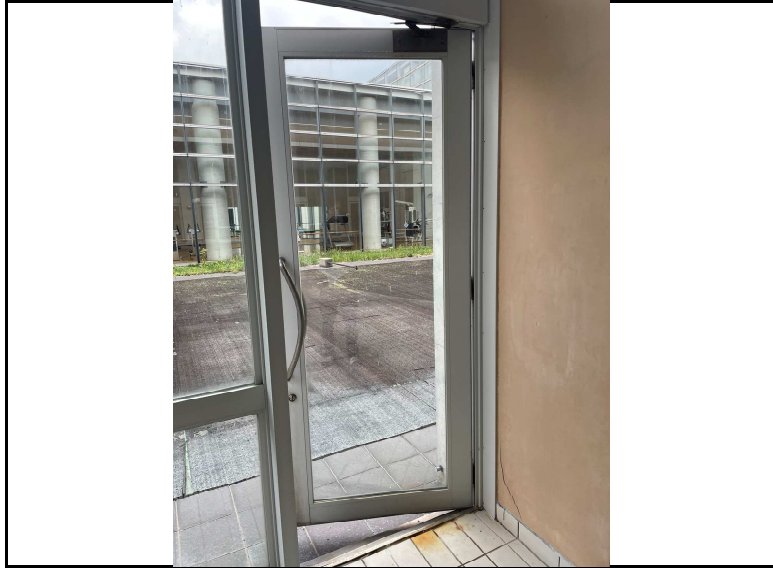
写真No.28

流水プール

開閉時 異音

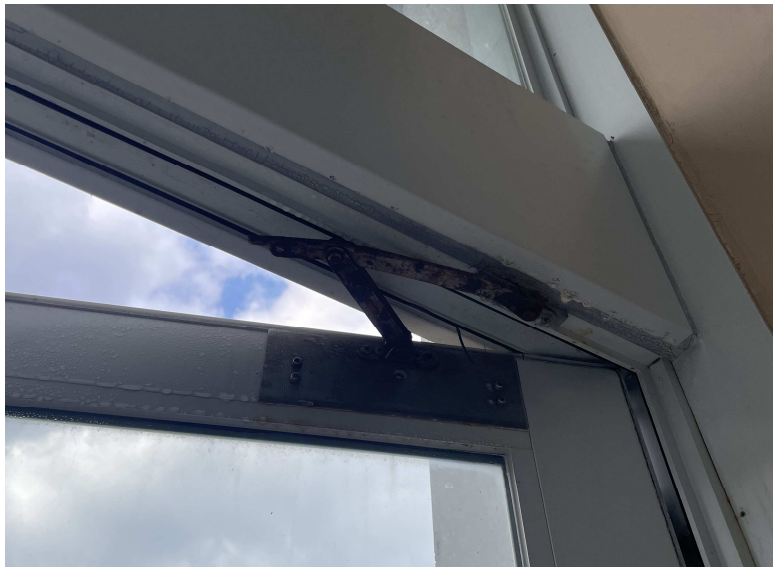
写真No.29

流水プール

ドアクローザー 劣化

シーリング 劣化

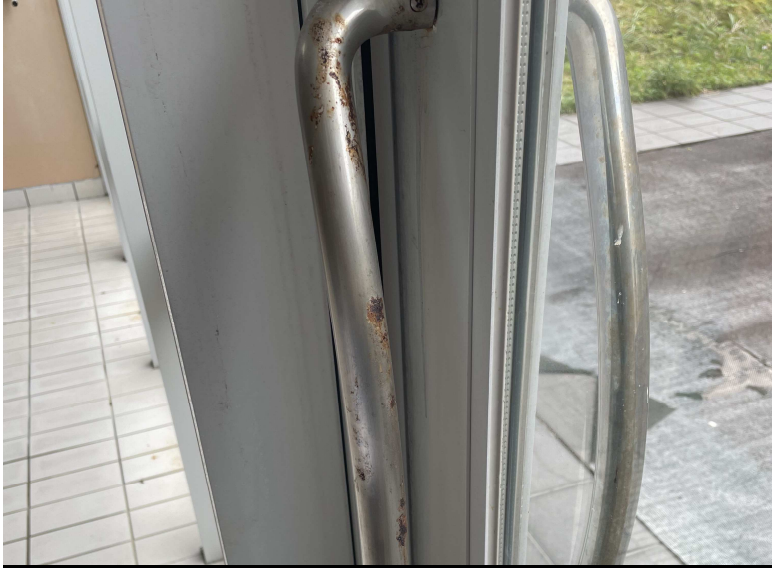
写真No.31

流水プール

取手 腐食

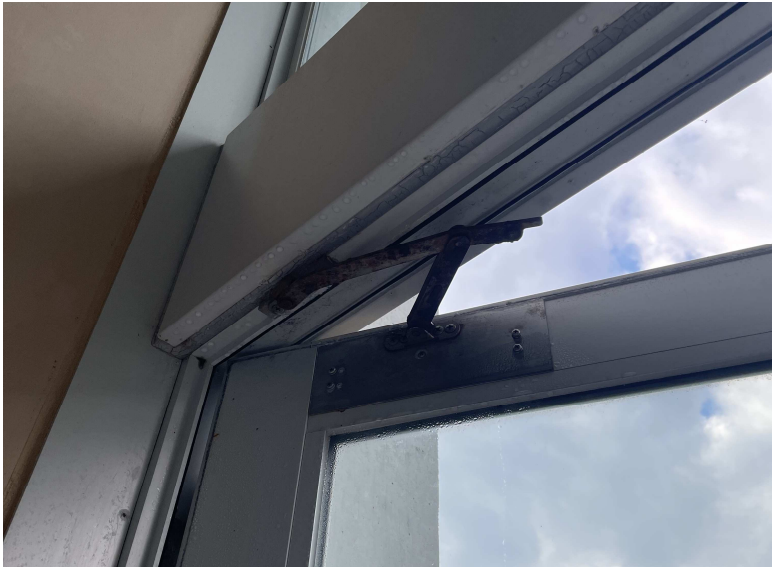
写真No.32

流水プール

ドアクローザー 劣化

シーリング 劣化

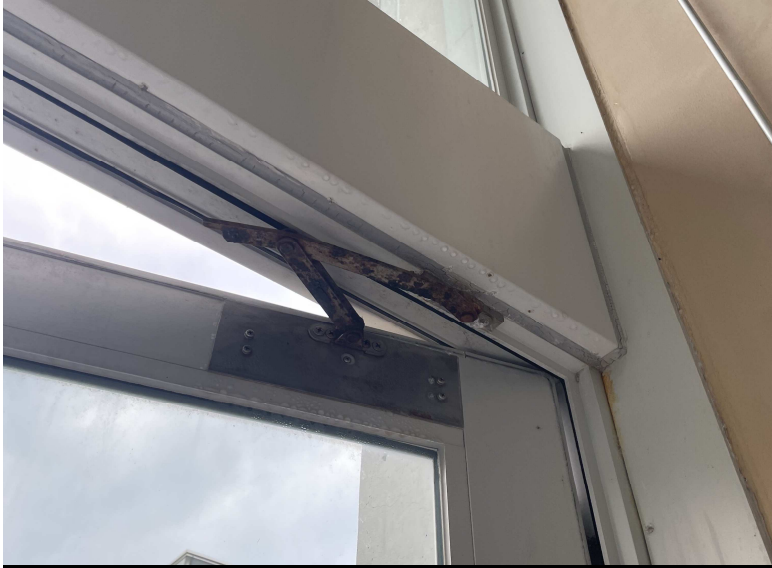
写真No.34

流水プール

ドアクローザー 劣化

シーリング 劣化

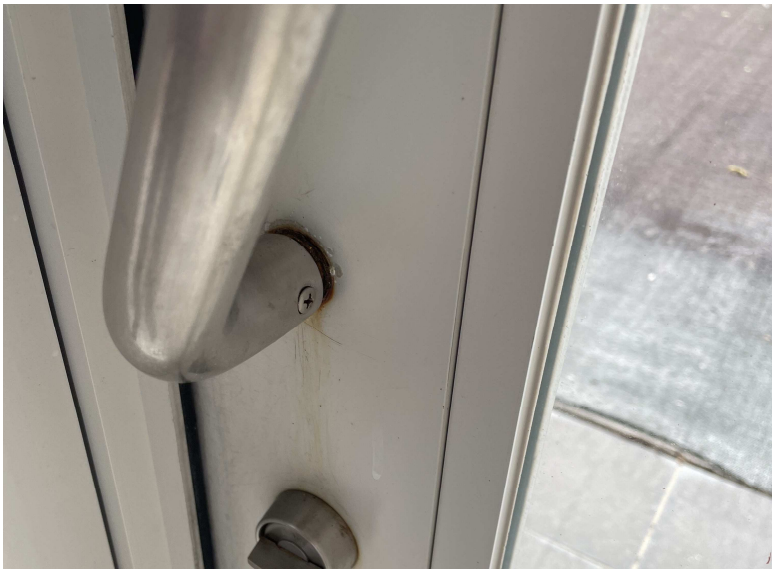
写真No.35

流水プール

取手 腐食

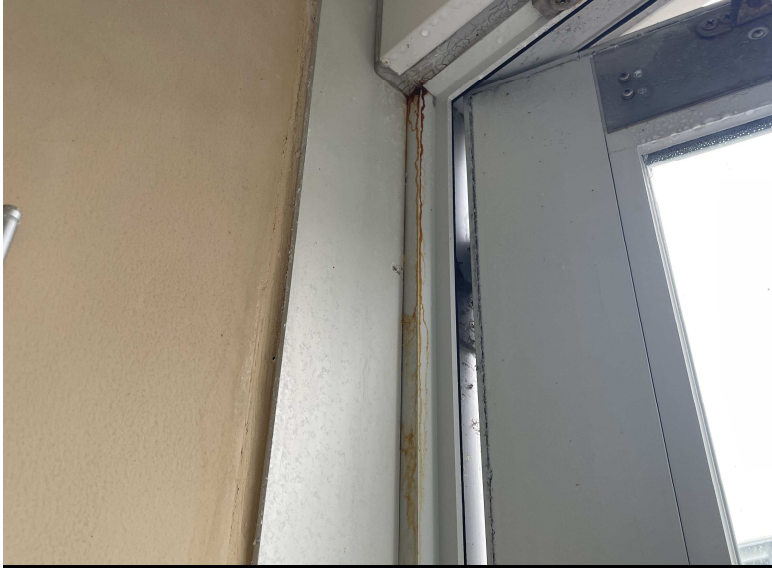
写真No.37

流水プール

サッシ 腐食

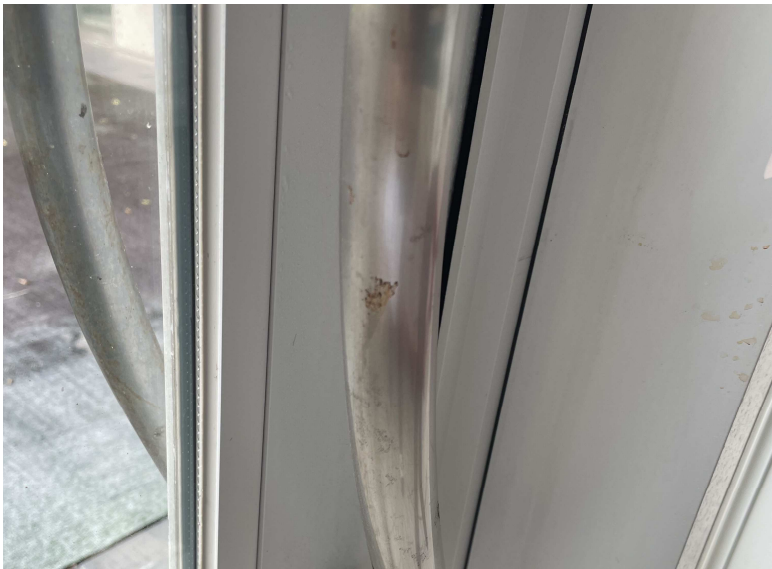
写真No.38

流水プール

取手 腐食

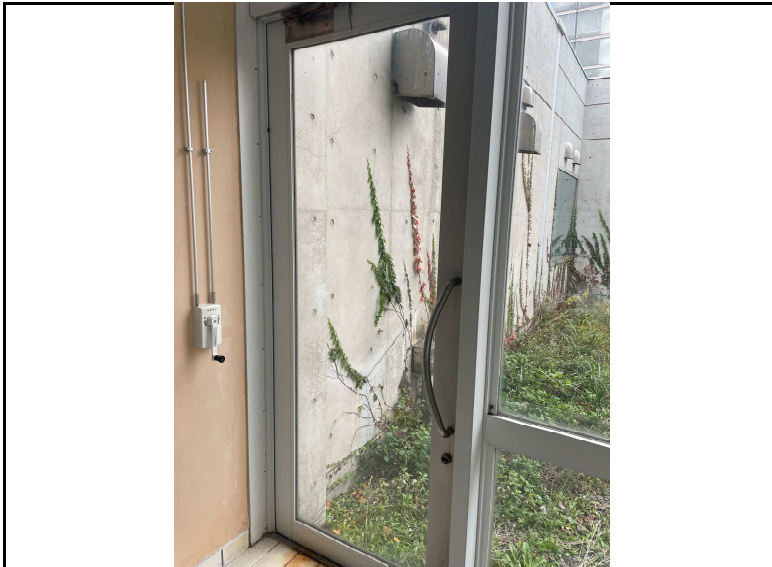
写真No.41

流水プール

サッシ あかない

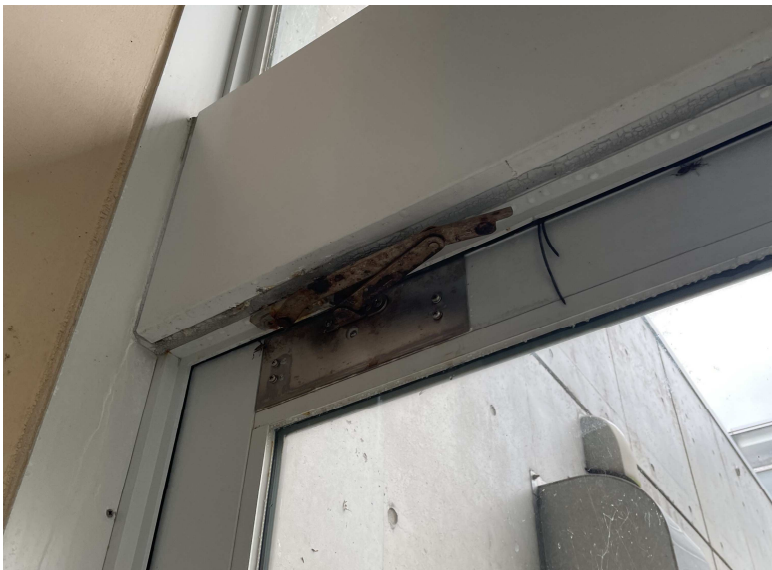
写真No.42

流水プール

ドアクローザー 劣化

シーリング 劣化

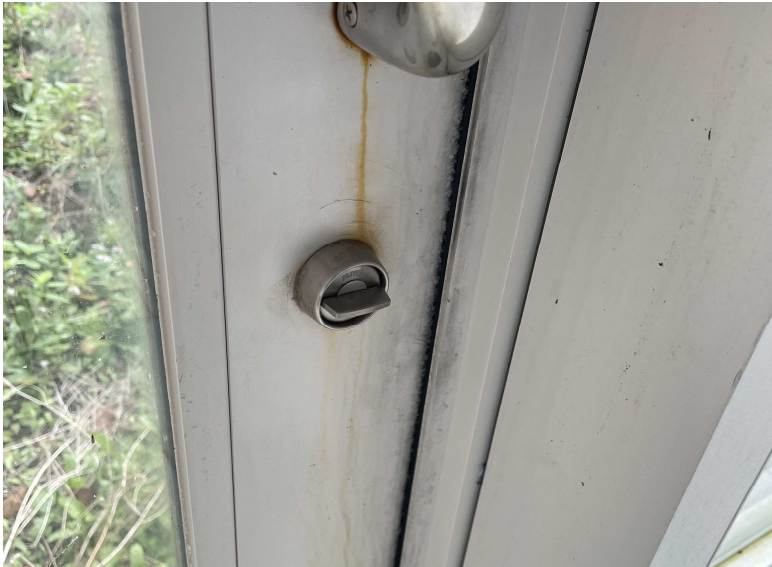
写真No.44

流水プール

錠 あかない

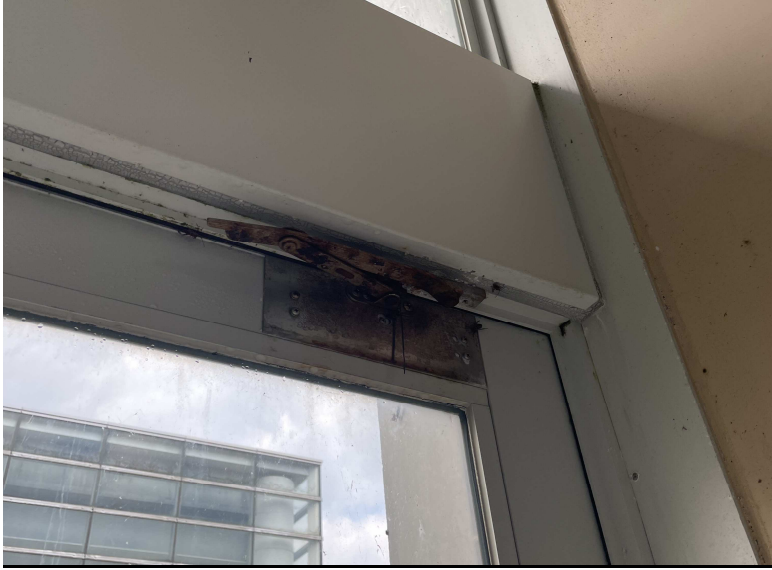
写真No.46

流水プール

ドアクローザー 劣化

シーリング 劣化

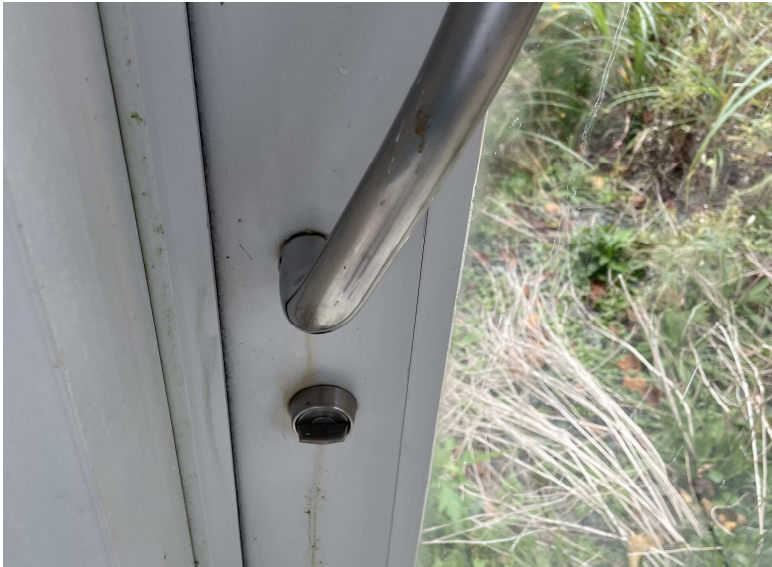
写真No.47

流水プール

取手 腐食

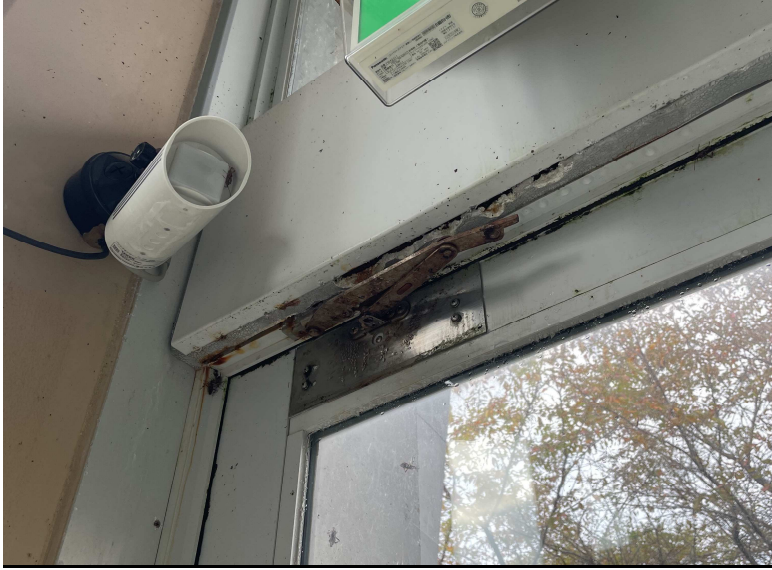
写真No.49

流水プール

ドアクローザー 劣化

シーリング 劣化

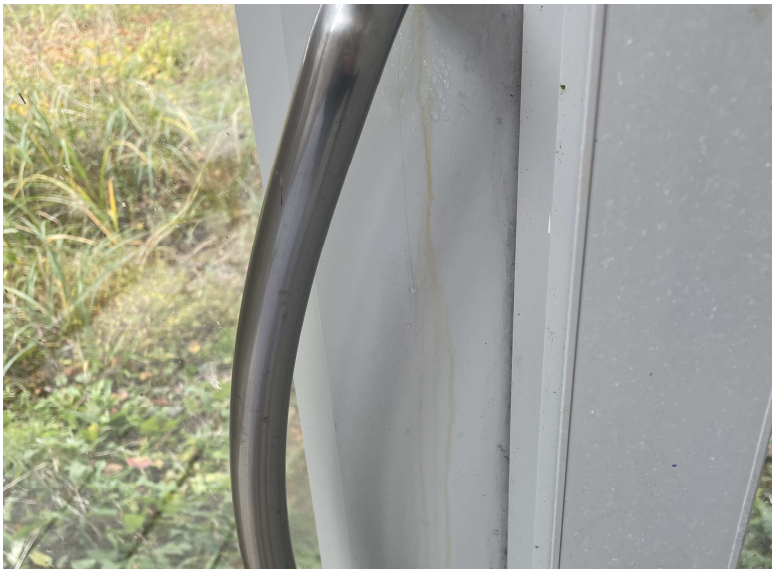
写真No.50

流水プール

取手 腐食

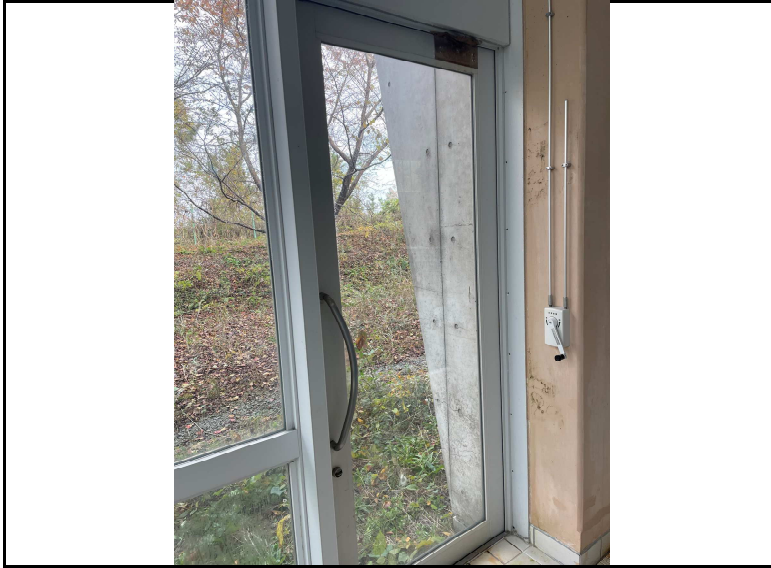
写真No.52

流水プール

開閉時 異音

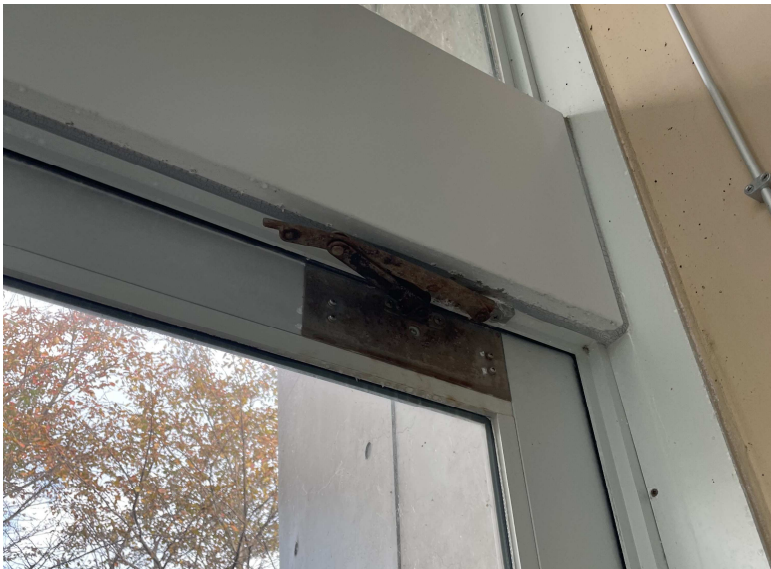
写真No.53

流水プール

ドアクローザー 劣化

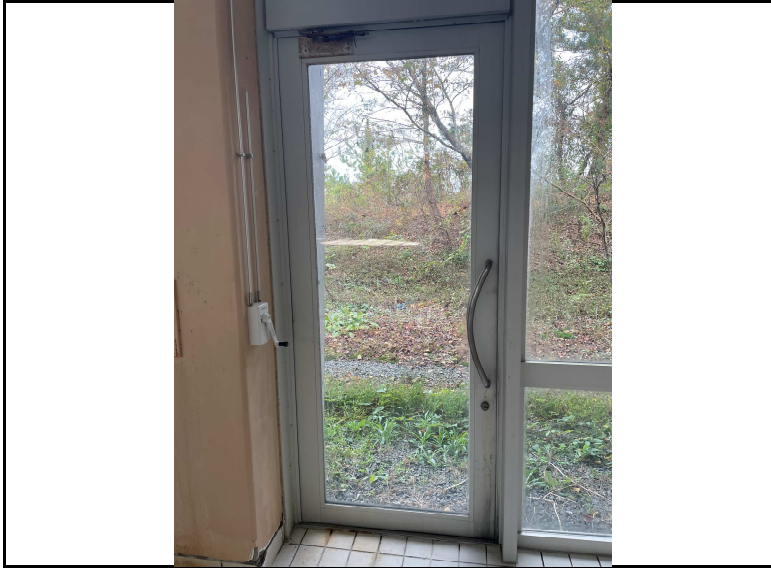
写真No.55

流水プール

開閉時 異音

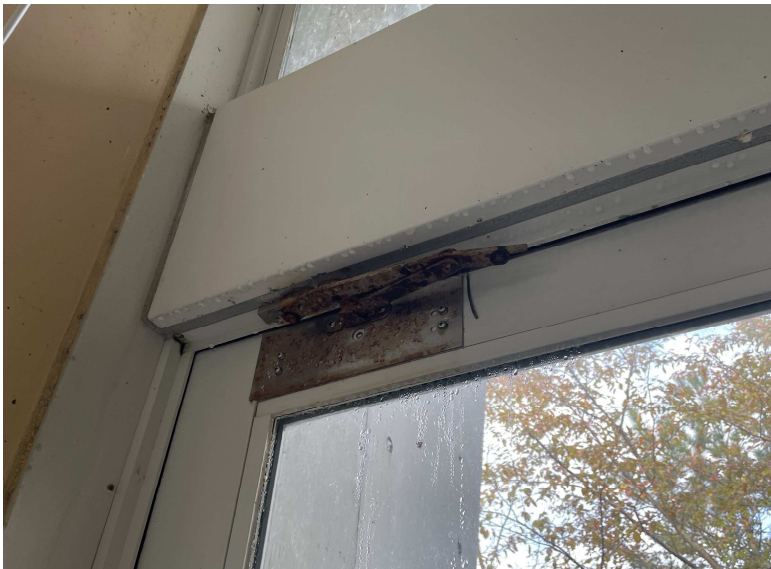
写真No.56

流水プール

ドアクローザー 劣化

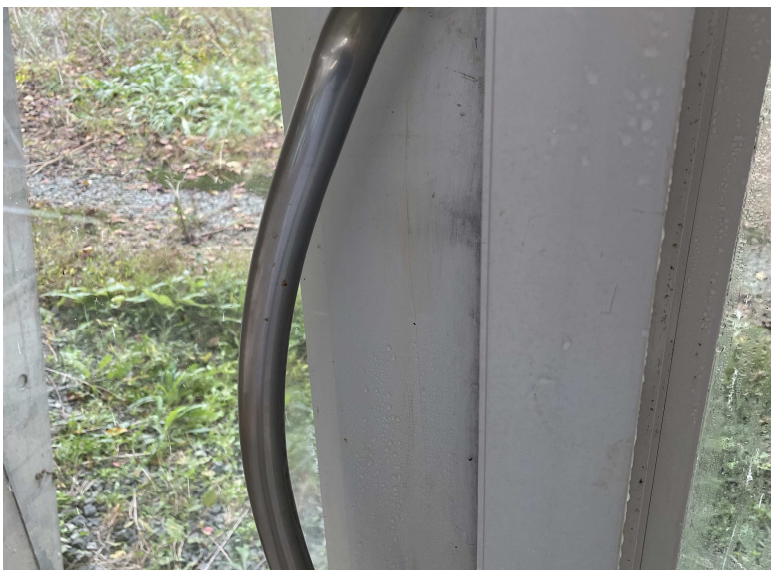
写真No.57

流水プール

取手 腐食

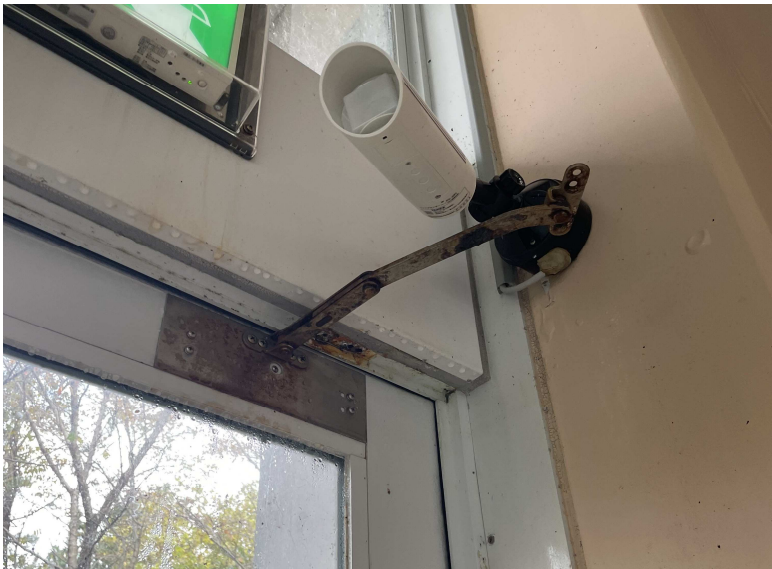
写真No.59

流水プール

ドアクローザー 損傷

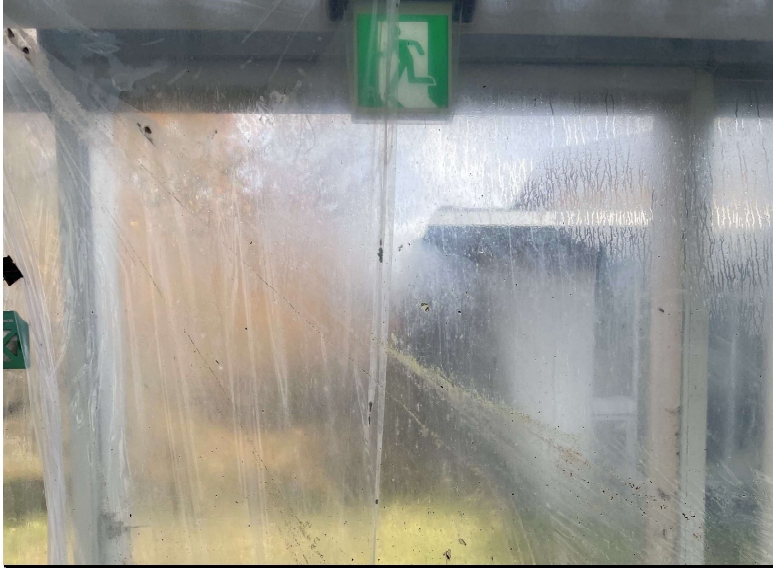
写真No.43

25mプール

開閉時 異音

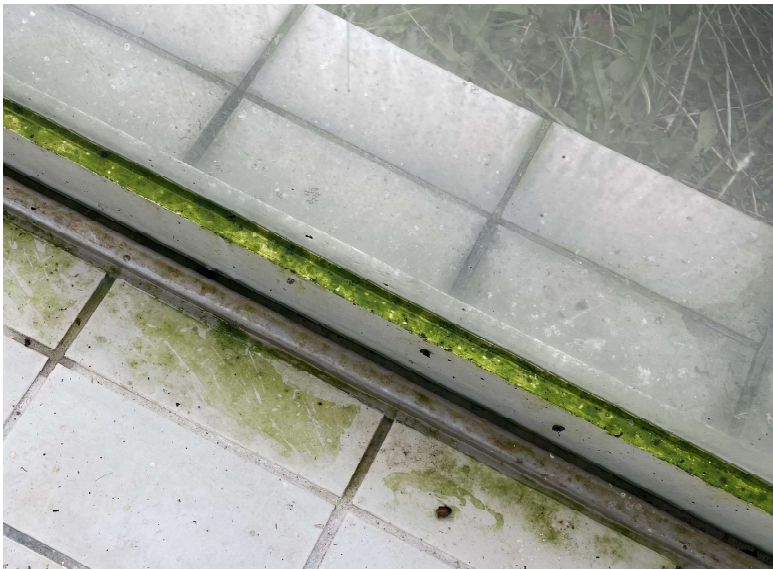
写真No.44

25mプール

シーリング 劣化

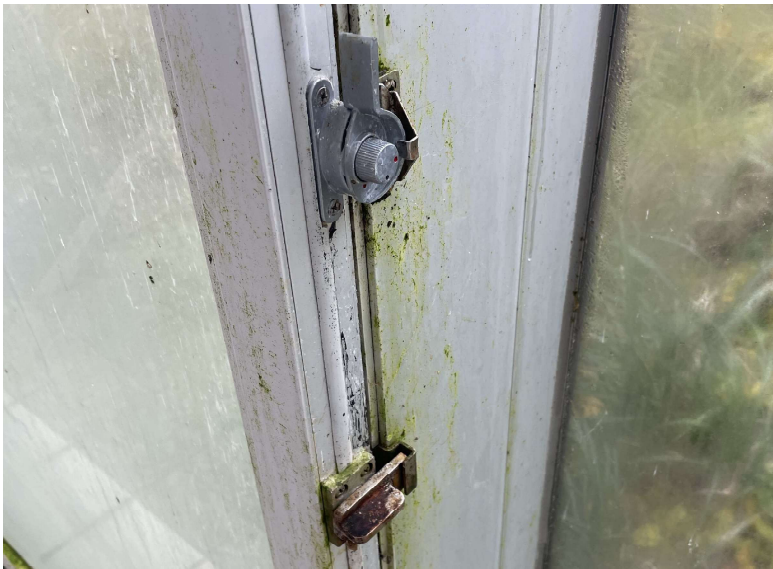
写真No.47

25mプール

かぎ 腐食

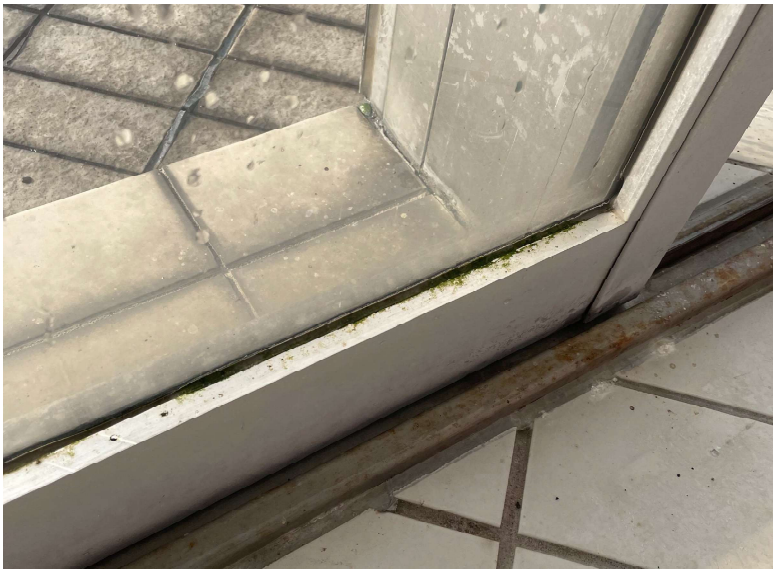
写真No.50

25mプール

シーリング 劣化

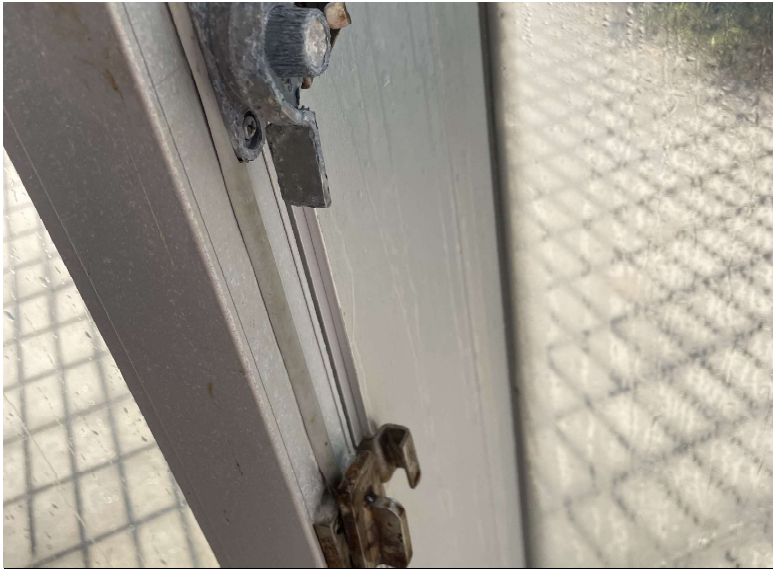
写真No.53

25mプール

かぎ 腐食

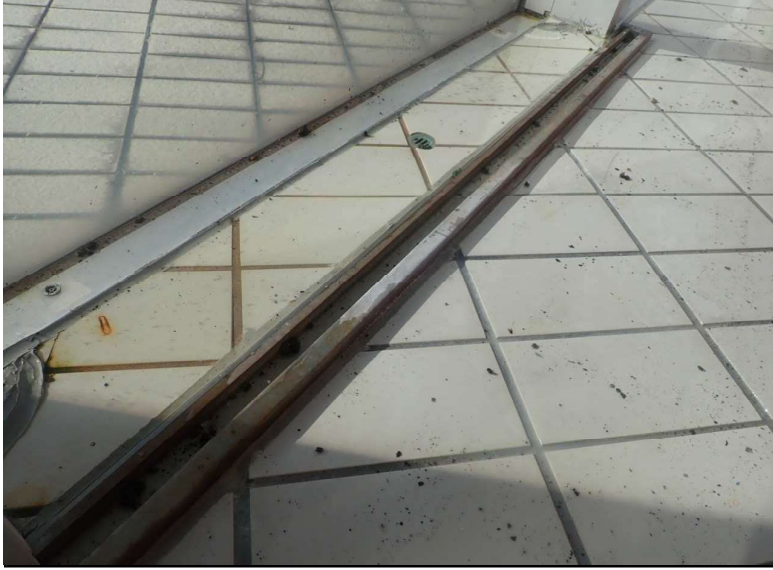
写真No.55

サッシ 腐食

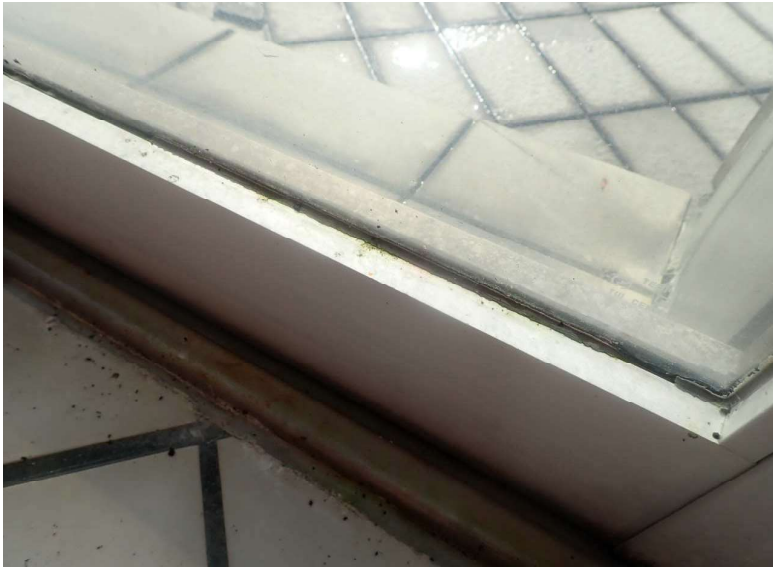
写真No.56

シーリング 劣化

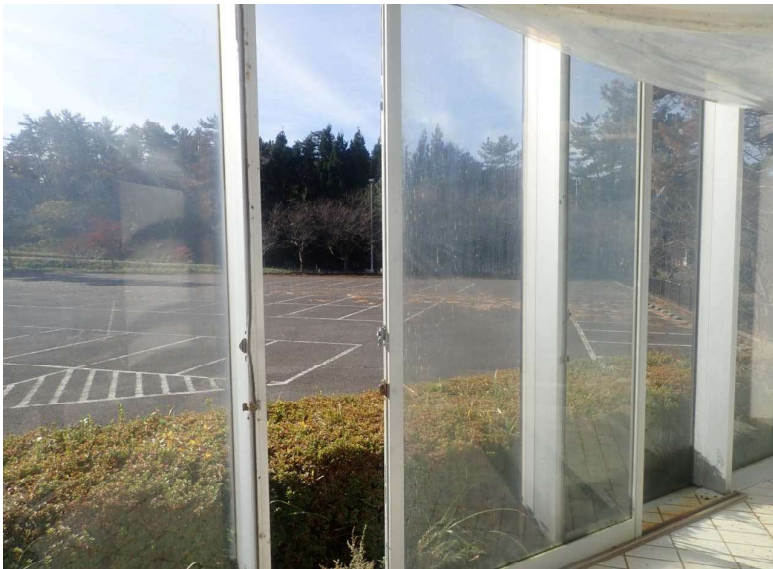
写真No.59

開閉時 異音

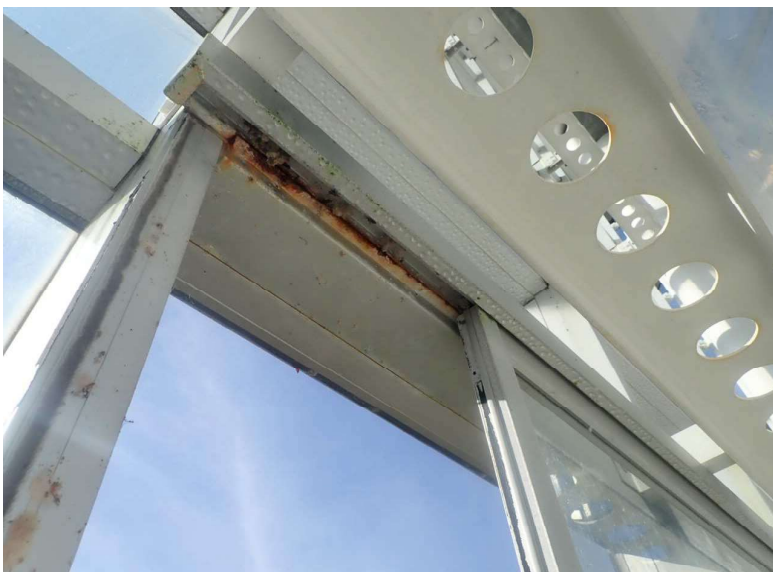
写真No.60

サッシ 腐食

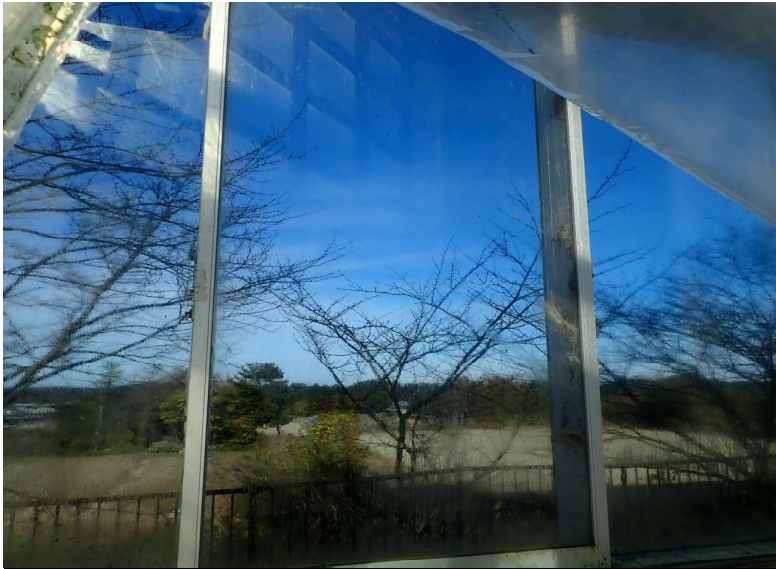
写真No.65

開閉 不可

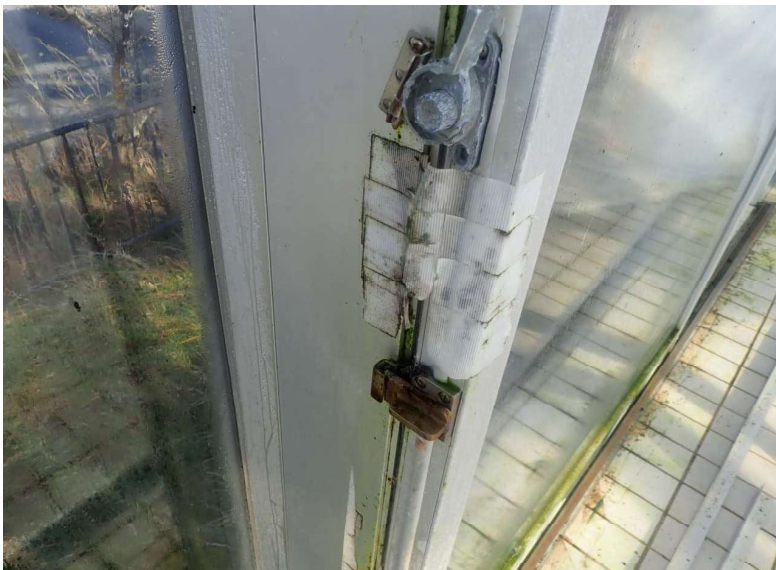
写真No.66

かぎ 腐食

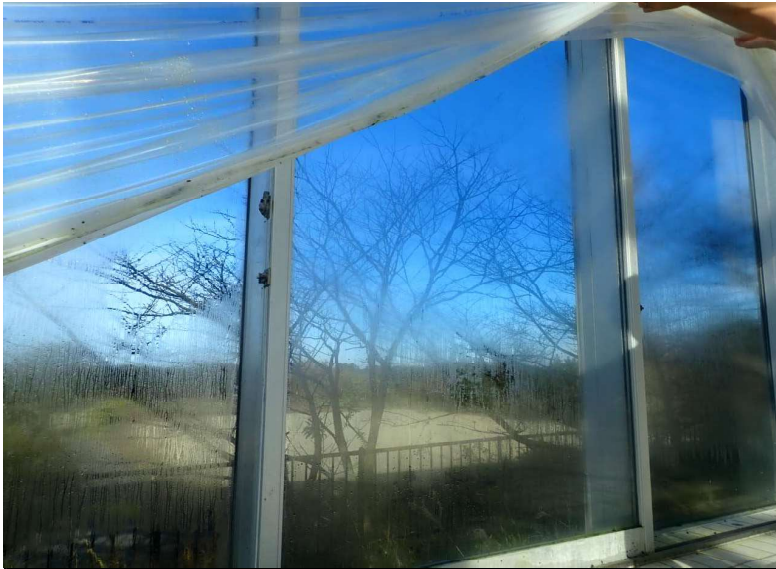
写真No.71

開閉 不可

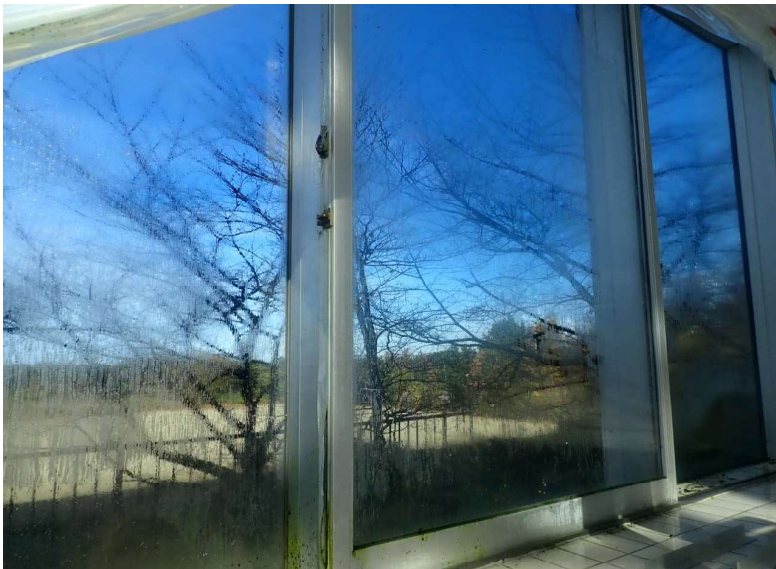
写真No.77

開閉 不可

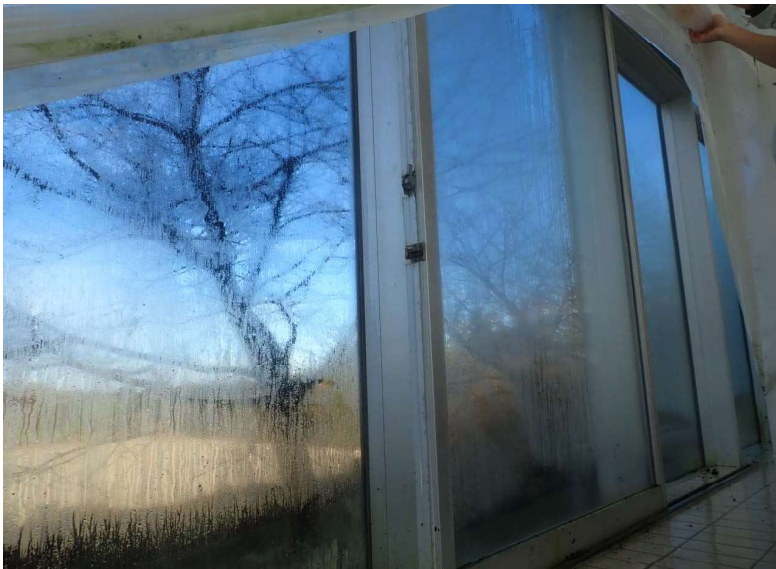
写真No.83

開閉 不可

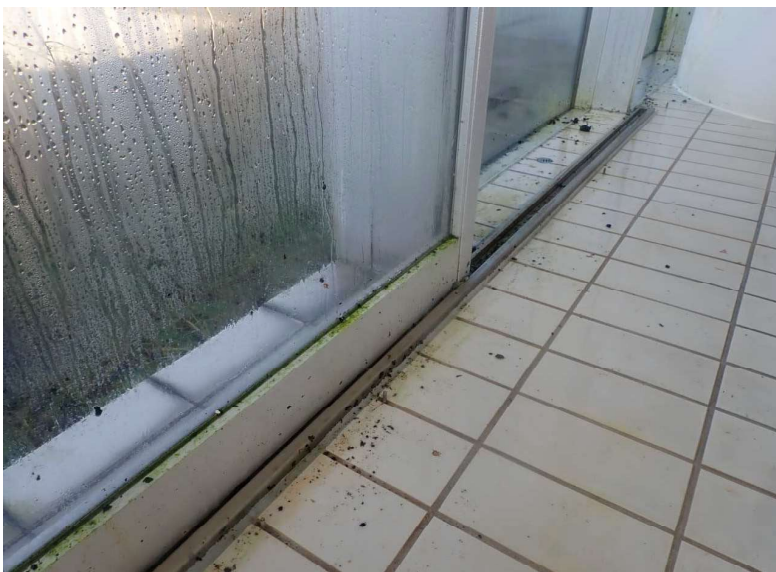
写真No.84

サッシ 腐食

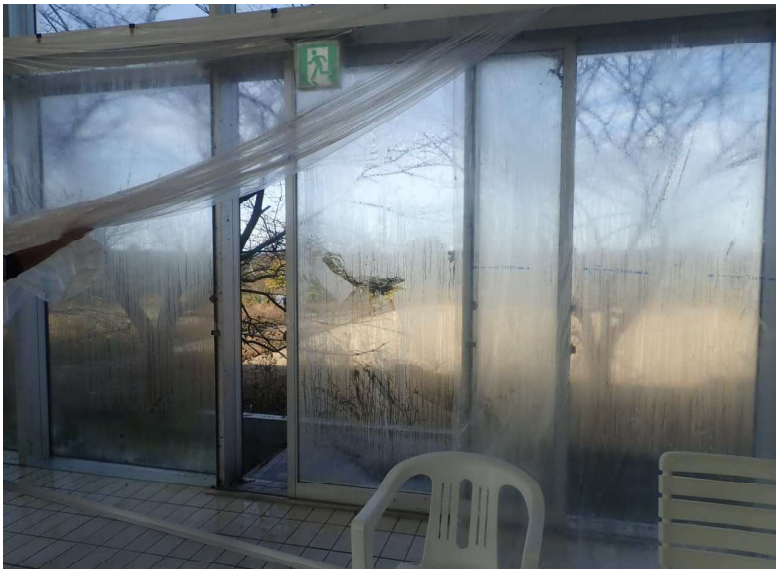
写真No.89

開閉時 異音

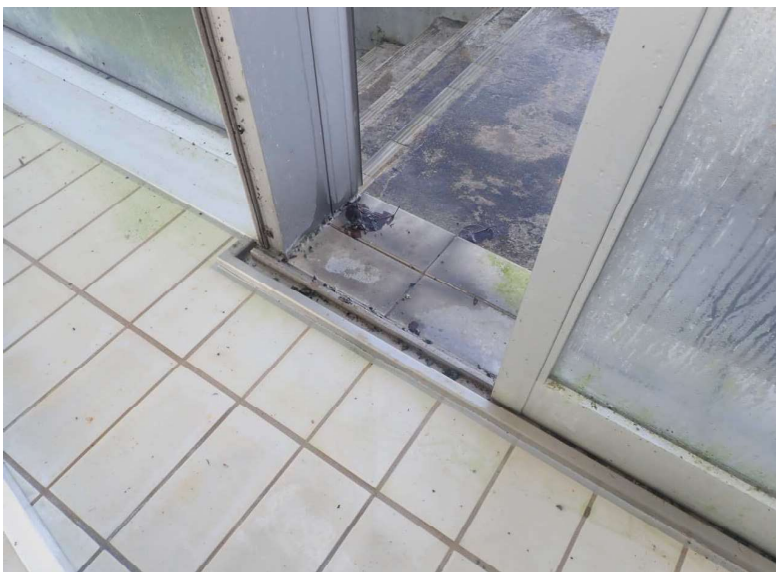
写真No.90

サッシ 腐食

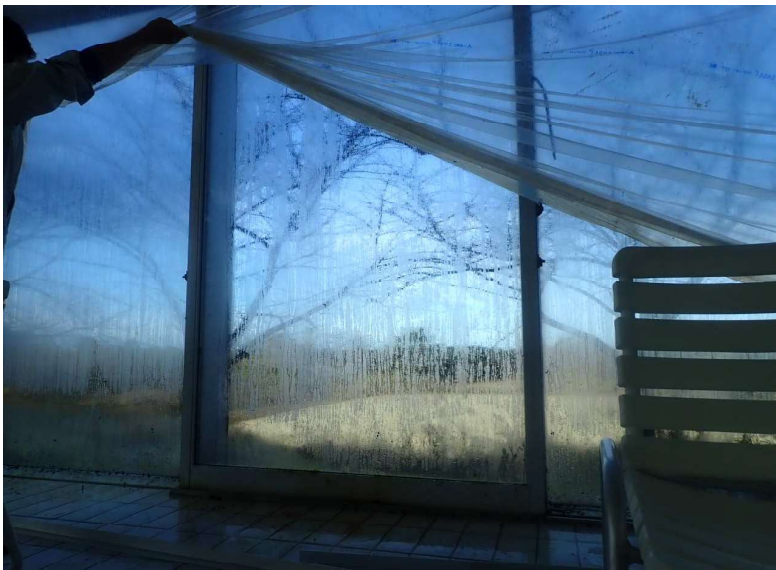
写真No.96

開閉 不可

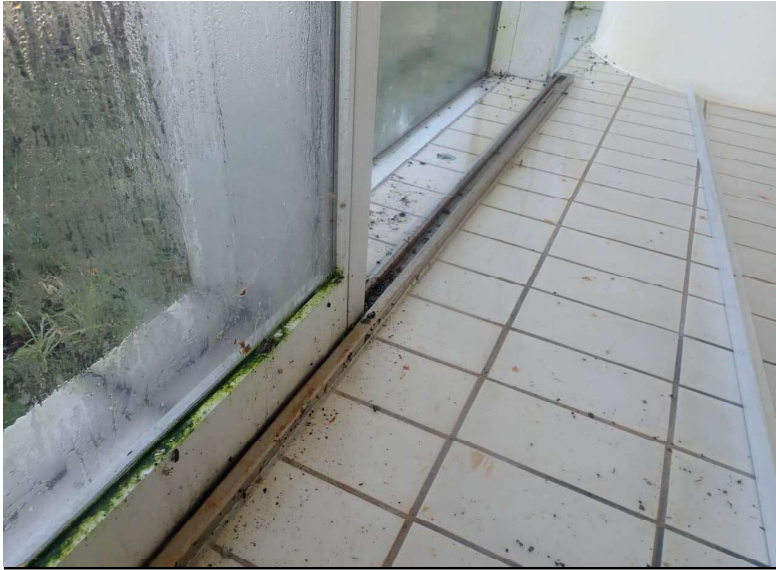
写真No.97

サッシ 腐食

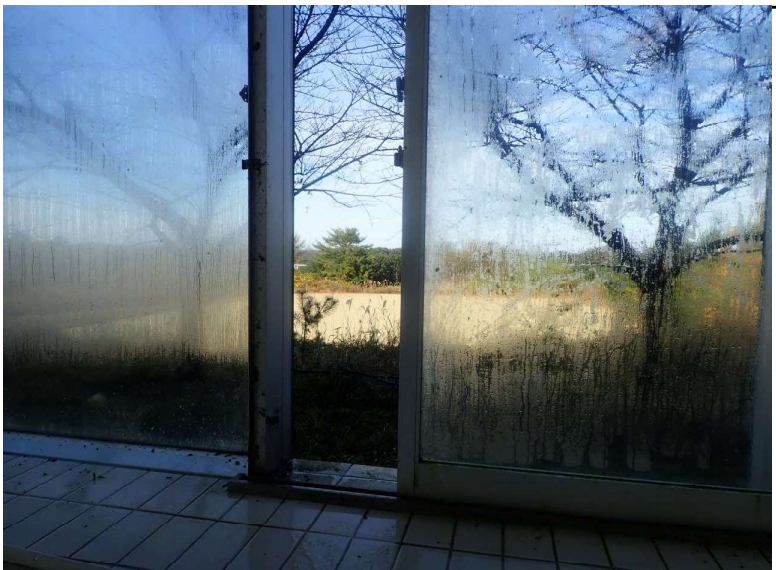
写真No.102

開閉時 異音

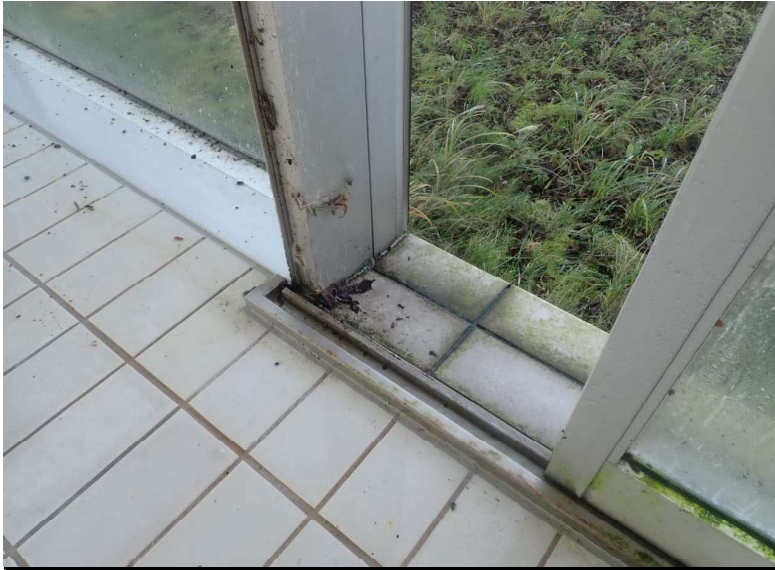
写真No.103

サッシ 腐食
