山形県民の海・プール「スパール」 ドア及び窓サッシ修繕業務 仕様書

(1) 流水プール棟防火ドア及びプールサイドドア修繕

(2) 25mプール棟窓サッシ修繕

竣工年月日	プレンスタッフ株式会社 BRAIN STAFF CO., LTD. 山形県鶴岡市桜新町8-33 一級建築士事務所山形県登録(1105)第1110号 TEL. 0235-24-5510 FAX. 0235-23-9565 一級建築士登録 第367537号 原 拓也	DATE	R6 11	PROJ. NO		PROJ. TITLE	令和6年度山形県民の海・ プール劣化度診断調査業務委託
監理者印		CHECK				DWG. TITLE	流水プール L 建具 (建物内部) 1/100 (A1) 写真撮影位置 平面図 SCALE 1/200 (A3)
施工者印

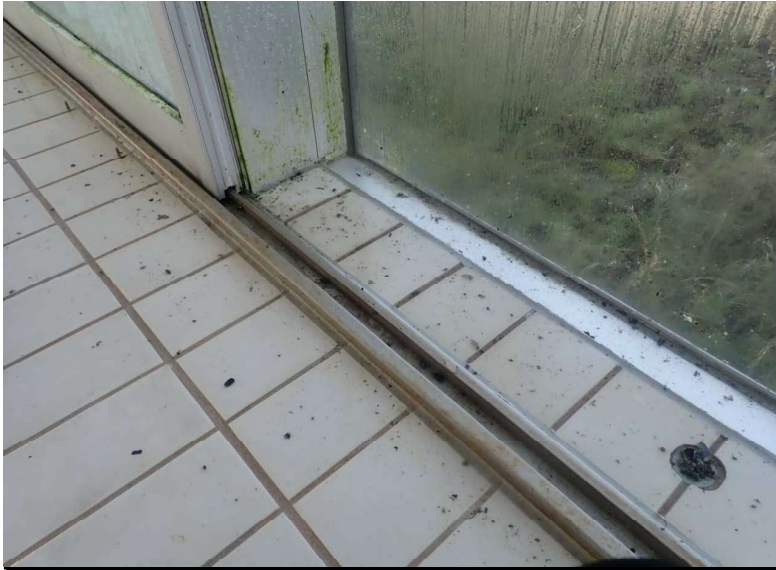
写真No.109

サッシ 腐食

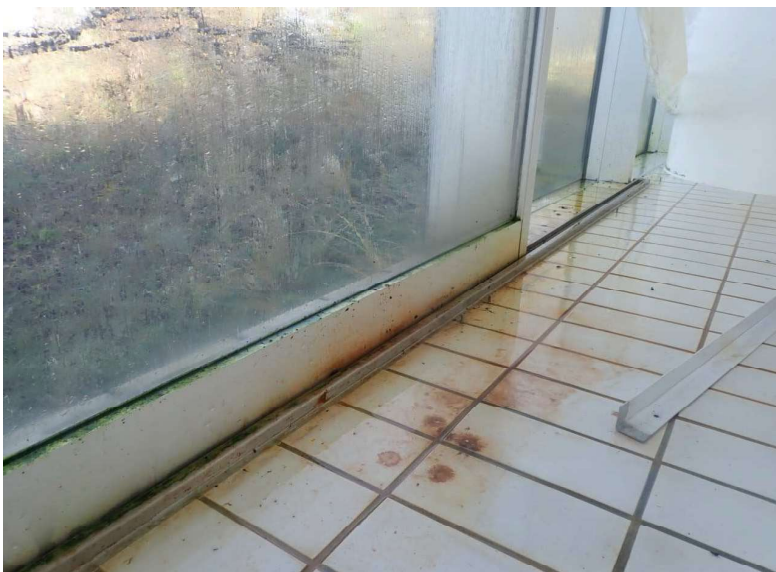
写真No.111

サッシ 腐食

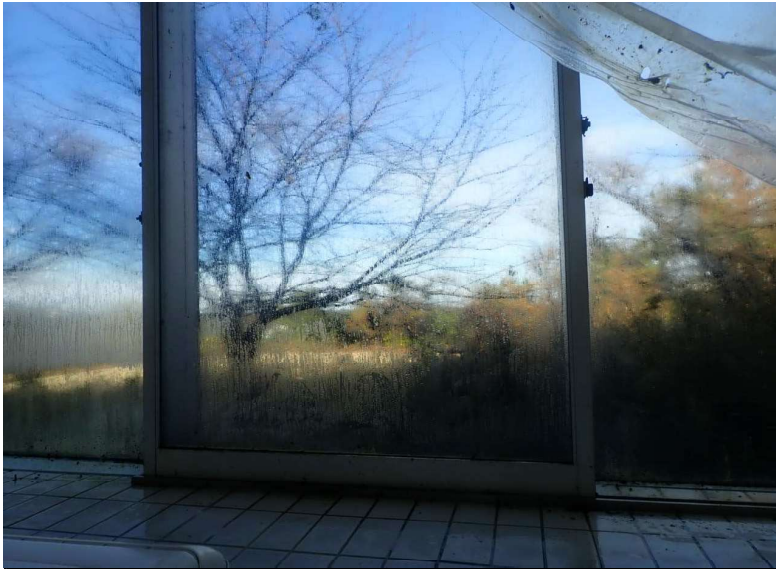
写真No.116

開閉 不可

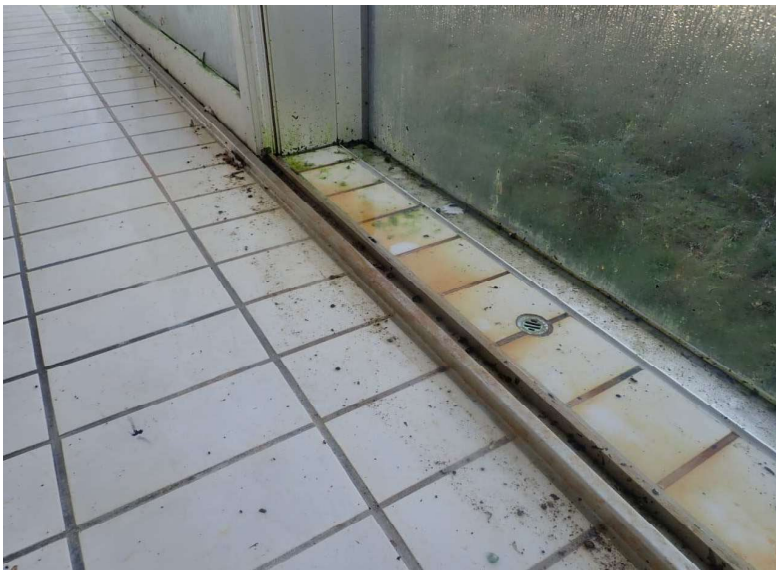
写真No.117

サッシ 腐食

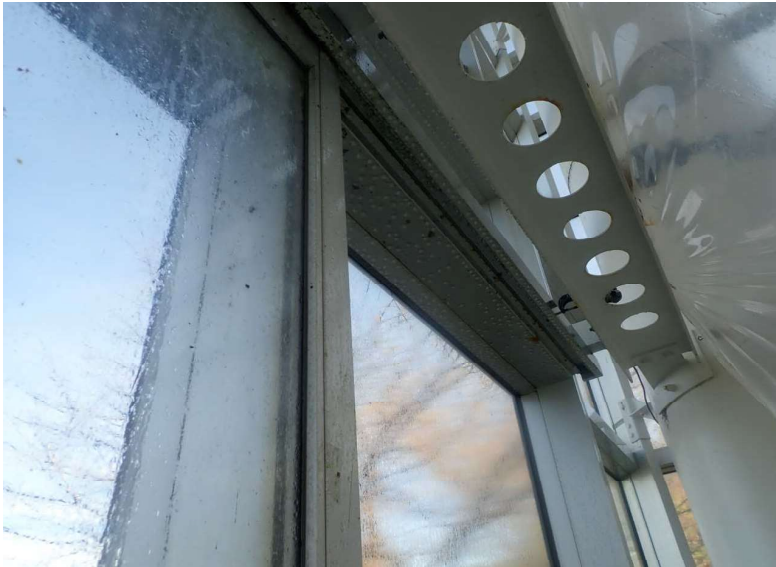
写真No.122

サッシ 結露

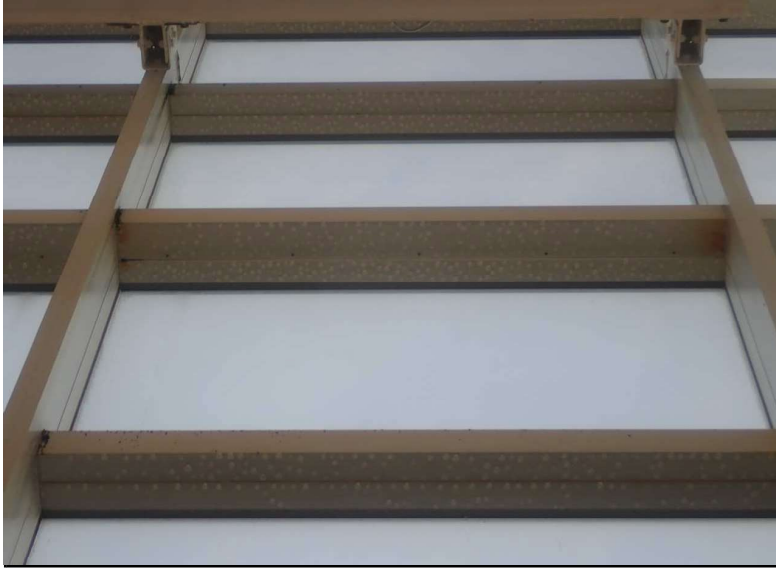
写真No.124

サッシ 腐食
